# Biotopvård och kulturmiljöundersökningar i Fämtan, Torsby kommun

ref. nr. 623-833-2022

© Sportfiskarna 2022  
Författare: Robin Lindgren  
Omslag: Sportfiskarna  
Tel: 070-42 42 035

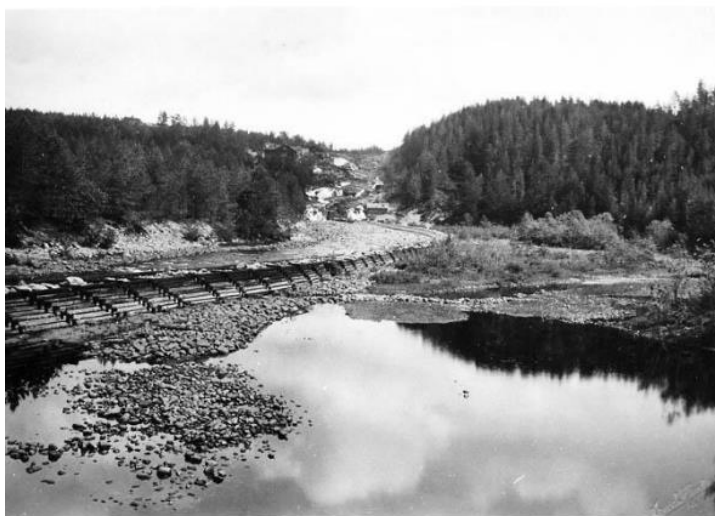
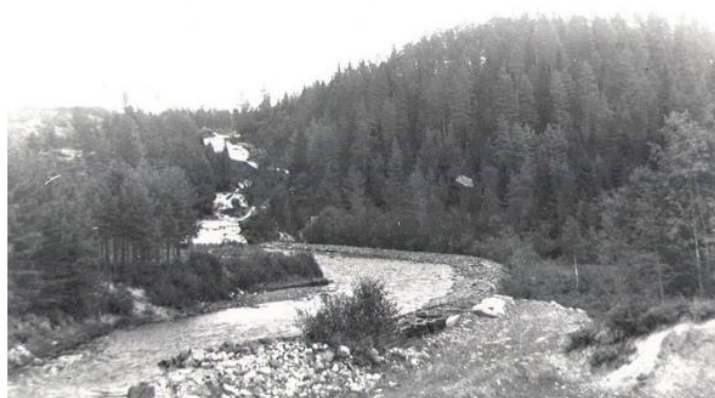
Figur 2. Historiska foton lånade från Nillroth och Sjörs 2021, som tydligt visar hur strandkanten först varit skodd med trä, men sedan täckts med sten.

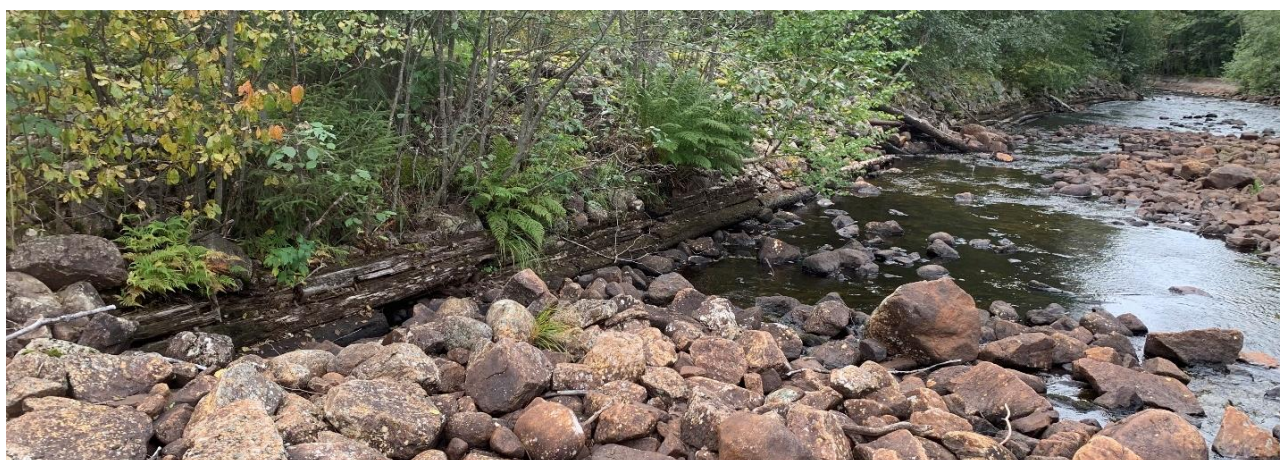
Figur 3. Dubbelkistor i vallen mellan de två befintliga öppningarna i högra vallen

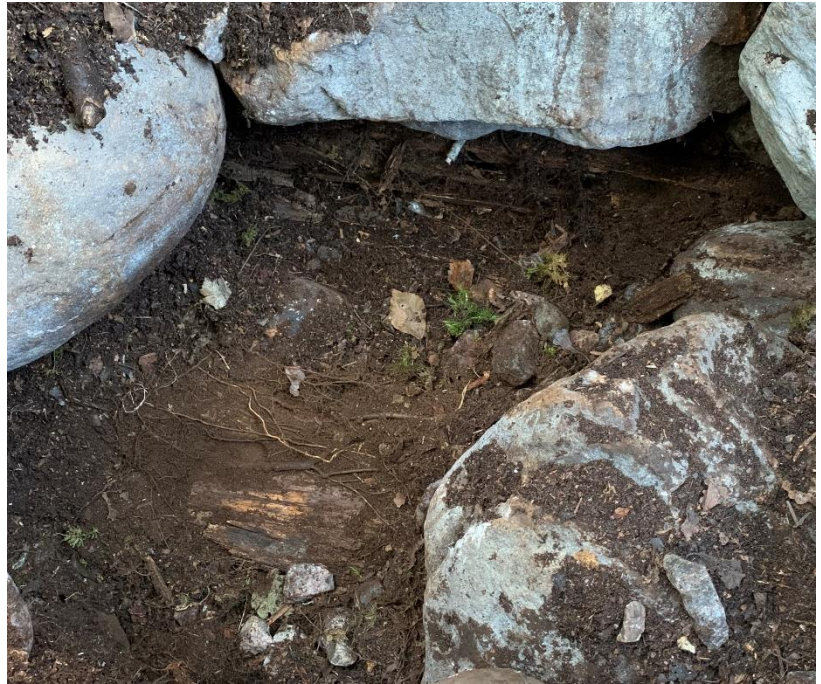
På baksidan av vallen kan träkonstruktioner skymtas i form av timmer som löper tvärs igenom vallen med ca 3m mellanrum. Så vitt vi kan se verkar det vara minst två stockar som ligger placerade ovanpå varandra, inte helt olik konstruktionssättet som kan ses längre ner längs stranden, mellan de två befintliga öppningarna (gröna pilarna i Figur 1). Där det finns tydliga dubbelkistor (Figur 3). Vår bedömning är att det tidigare troligtvis funnits enkel- eller dubbelkistor även uppströms de befintliga öppningarna. Men att timret som löpt längs med strandkanten monterats bort innan älvbotten började schaktas med maskin.

*Figur 4. Träkonstruktioner, i form av tvärsgående timmer, som hittades på baksidan av vallen.*

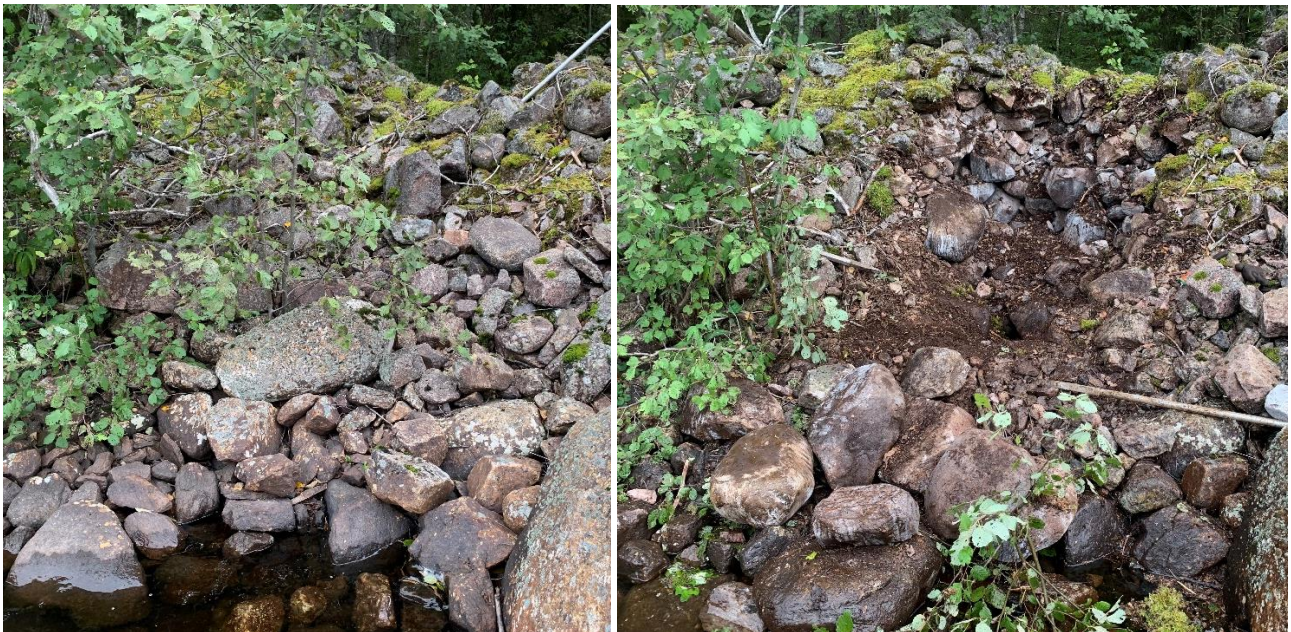
*Figur 5. Före/efterbilder på första luckan som påbörjats på plats 1. Notera att blocken i högra bilden återfördes till älvfåran innan arbetet avslutades.*

På den sida av vallen som vetter mot vattnet har däremot inga spår av träkonstruktioner identifierats vid någon av de två luckorna (Figur 5 och Figur 6). Det ytligaste rensmaterialet är kross/sprängsten av olika storlekar. I detta material fann vi även tändtråd. En bra bit in i vallen, så gott som halvvägs, finns dock något som verkar vara resterna från en äldre rensning. Stor natursten med luftiga hålrum mellan blocken, vilket vi tolkar som att det rensats för hand. Vår bedömning är att det ytligaste materialet troligtvis är material som kommer från fämtfallet, eller möjligtvis större block i fåran, som sprängts och sedan schaktats upp på en äldre rensvall av natursten.

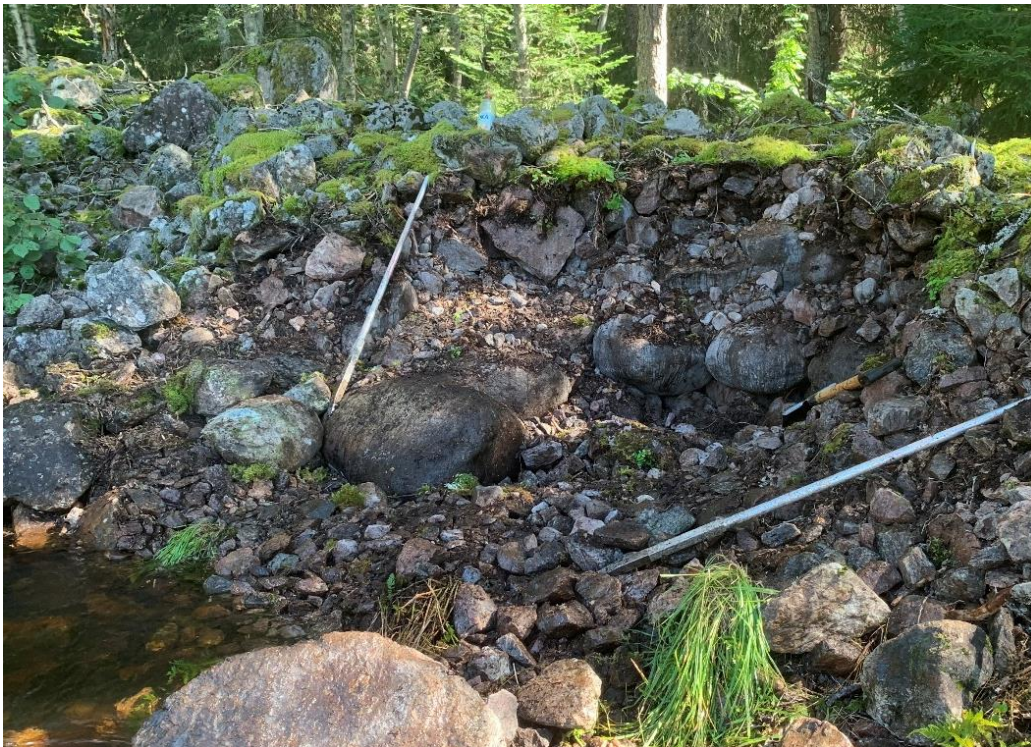
*Figur 6, Den översta av två påbörjade öppningar på högersidan strax nedströms fämtfallet. Inget timmer, varken längsgående eller tvärgående kunde identifieras. Däremot vad som verkar vara en äldre rensvall av naturblock.*

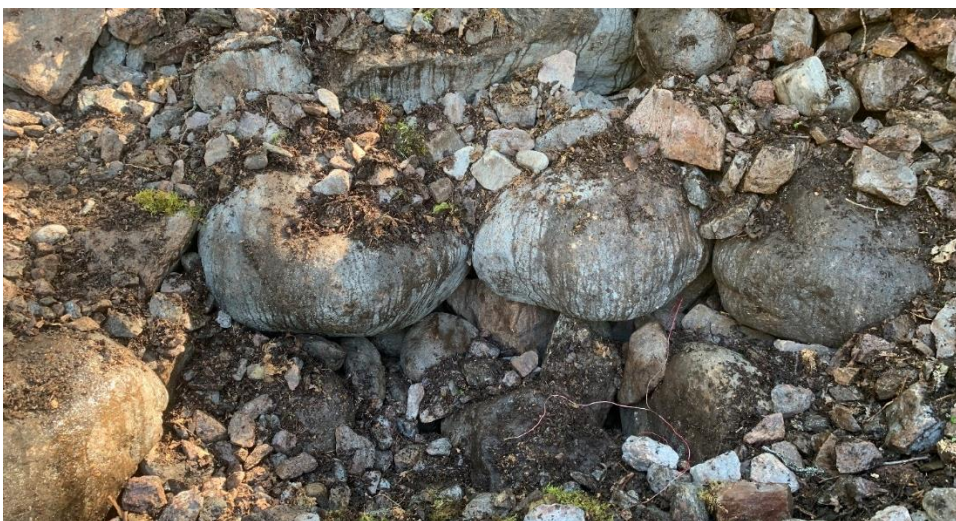
*Figur 7. Äldre rensvall inuti den uppschaktade vallen, ovanpå syns kross- och sprängsten såväl som röd tändtråd.*

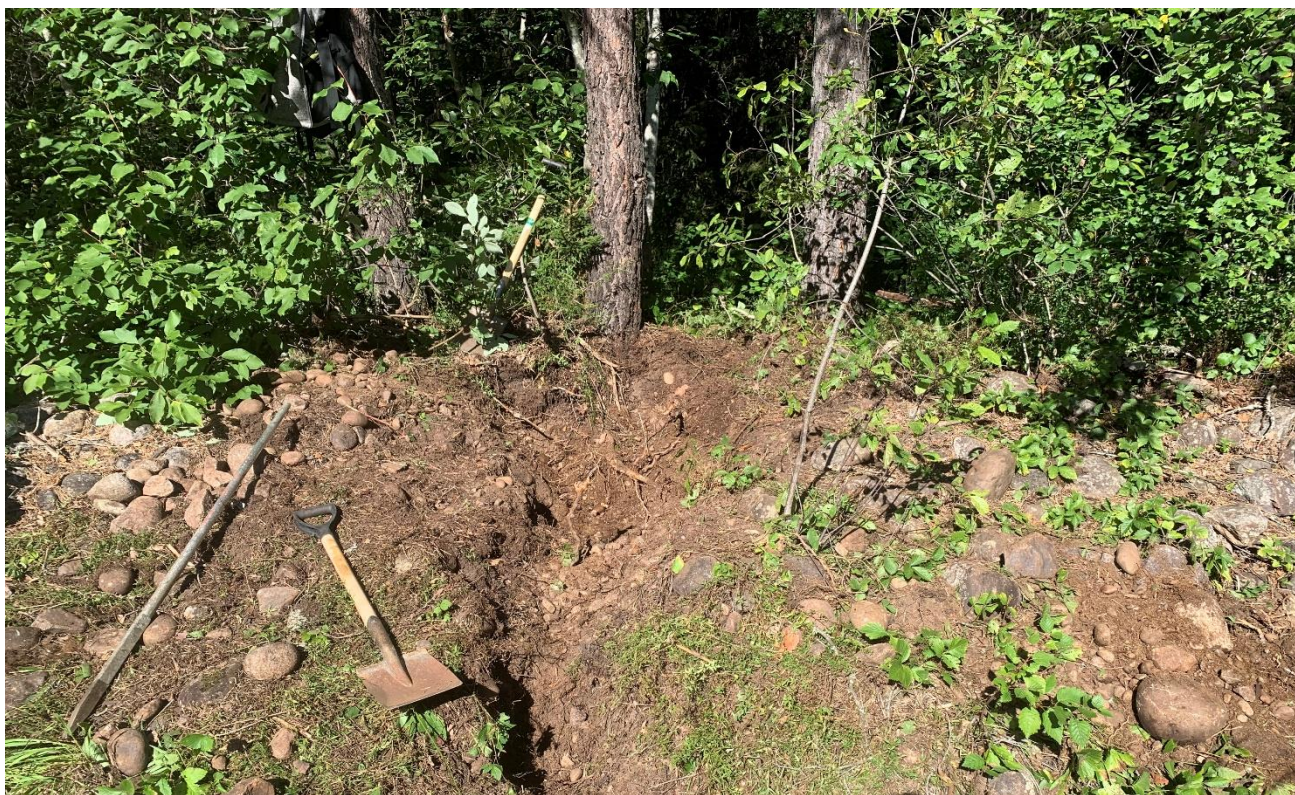
Inga kilstenar kunde identifieras på platsen. Det fanns över lag mer organiskt material än vi trott vilket både försvårade arbetet och minskade mängden material som kunde återföras till älvfåran. Vi nöjde oss med att komma ca 60cm lägre än höjden för det närmast liggande kilstensblocket, som låg ett tiotal meter nedströms. Baserat på den kilstenens höjd och avstånd från strandkanten ser vi det som mindre troligt att det kan finnas en intakt stenmur på platsen utan att vi skulle upptäckt det. Skulle det visa sig att det på platsen finns kilstensmurar så är dessa högst troligen redan schaktade ur sina ursprungliga lägen. Vilket vi hoppas ska kunna möjliggöra skapande av en någon form av lucka för att leda in vatten på den i nulägen avstängda ytan bortom vallen.

Figur 8. En ca 60cm djup ränna grävdes vinkelrätt mot stranden. Ingen stenmur kunde identifieras på platsen.

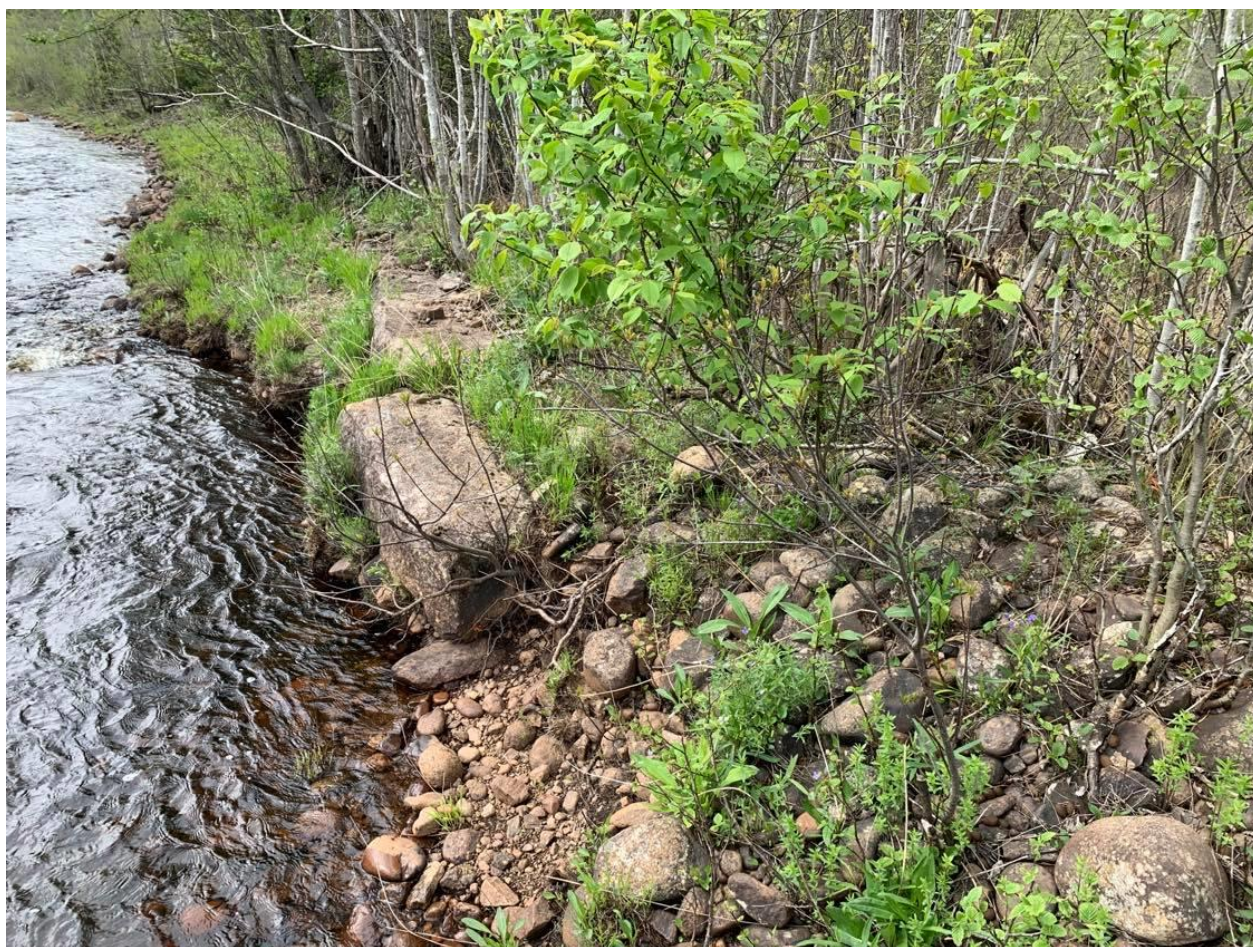
Även här blev åtgärderna något begränsade av vårt tillstånd för vattenverksamhet. På grund av kriterier i tillståndet kunde vi inte gräva oss så långt ner att vattnet kunde strömma genom luckorna mellan kilstenarna. Vi kunde dock konstatera att flera mindre (ca 20cm) luckor mellan kilstenarna finns. Såväl som att kilstensmuren på platsen är kraftigt påverkad av schaktningsarbetet som gjorts. De stora kilstenarna har vid schaktningen pressats ur sina ursprungliga lägen och ligger nu huller om buller delvis på varandra, vissa vridna uppemot 90 grader, andra pressade dryga metern längre bort från fåran än deras ursprungliga läge. Här finns möjlighet att få in en mindre mängd vatten genom att gräva bort natursten och jordmassor som idag ligger mellan kilstenarna. Allra bäst hade varit om det gick att få tillstånd att justera kilstenarnas placering ytterligare och genom detta möjliggöra en större lucka att leda in vatten igenom, vår förhoppning är att det ska vara möjligt att få tillstånd till sådana åtgärder, eftersom kilstensmuren på platsen är "förstörd" sen över 70 år tillbaka. Det var svårt att fota så att kilstenarnas position tydligt framgick för att visa hur stenarna ligger. Men vi gör ett försök att visualisera det hela.

Figur 9. Schaktskadad stenmur före åtgärd. Fotat medströms.

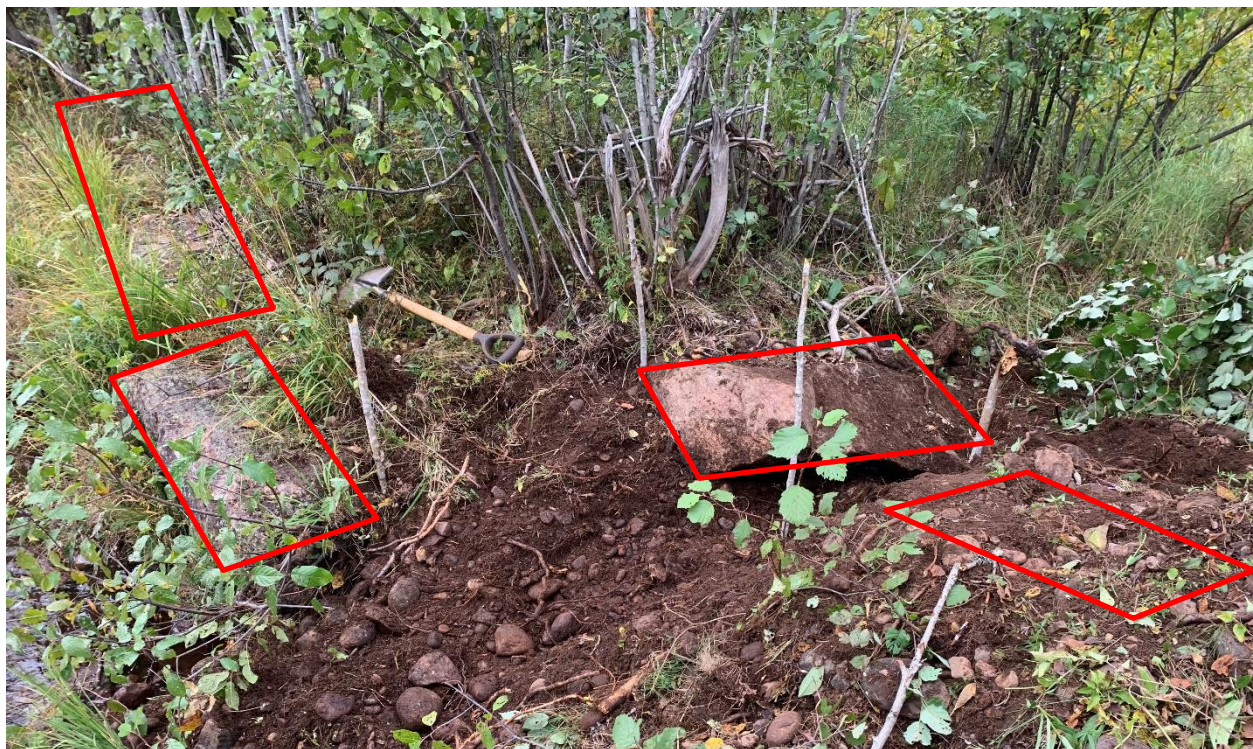
Figur 10. Schaktskadad mur efter åtgärd, kilstenarnas ungefärliga ytterkanter markerade med röda streck.

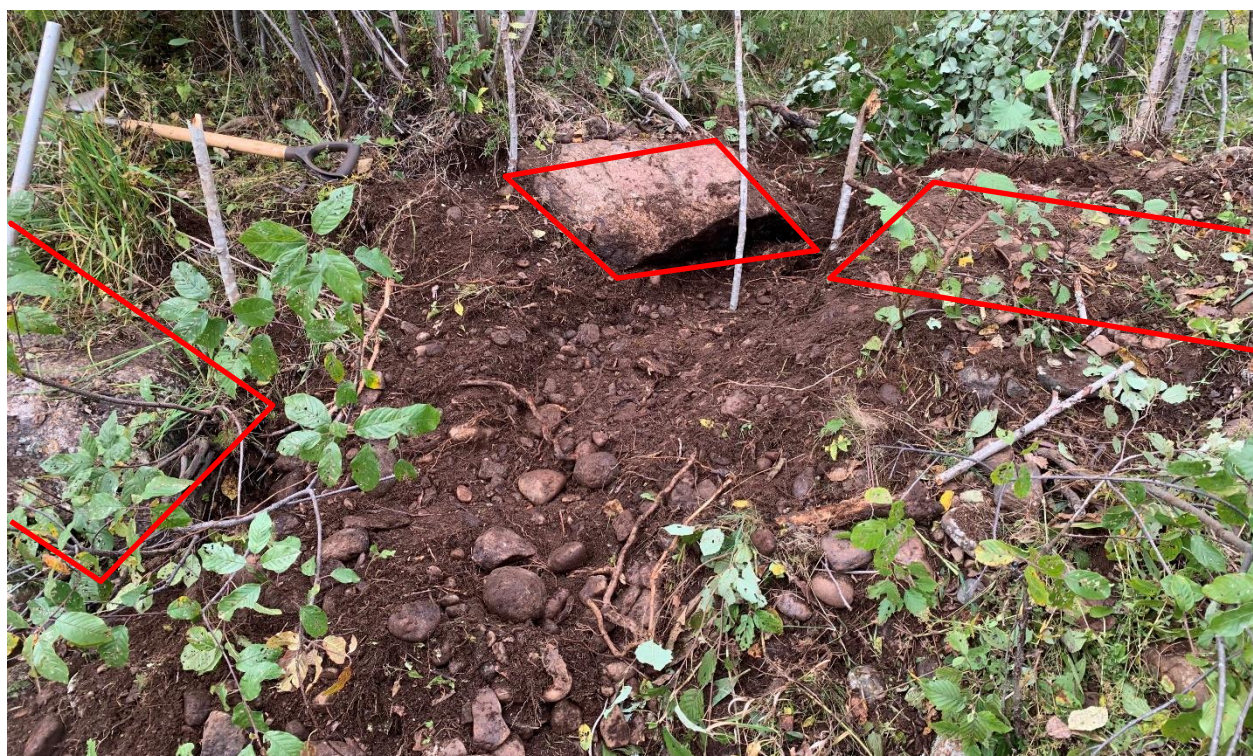
Figur 11. Ytterligare en bild för att försöka visualisera kilstensblockens placering. De tre markerade blocken är samma som de tre markerade i Figur 10.

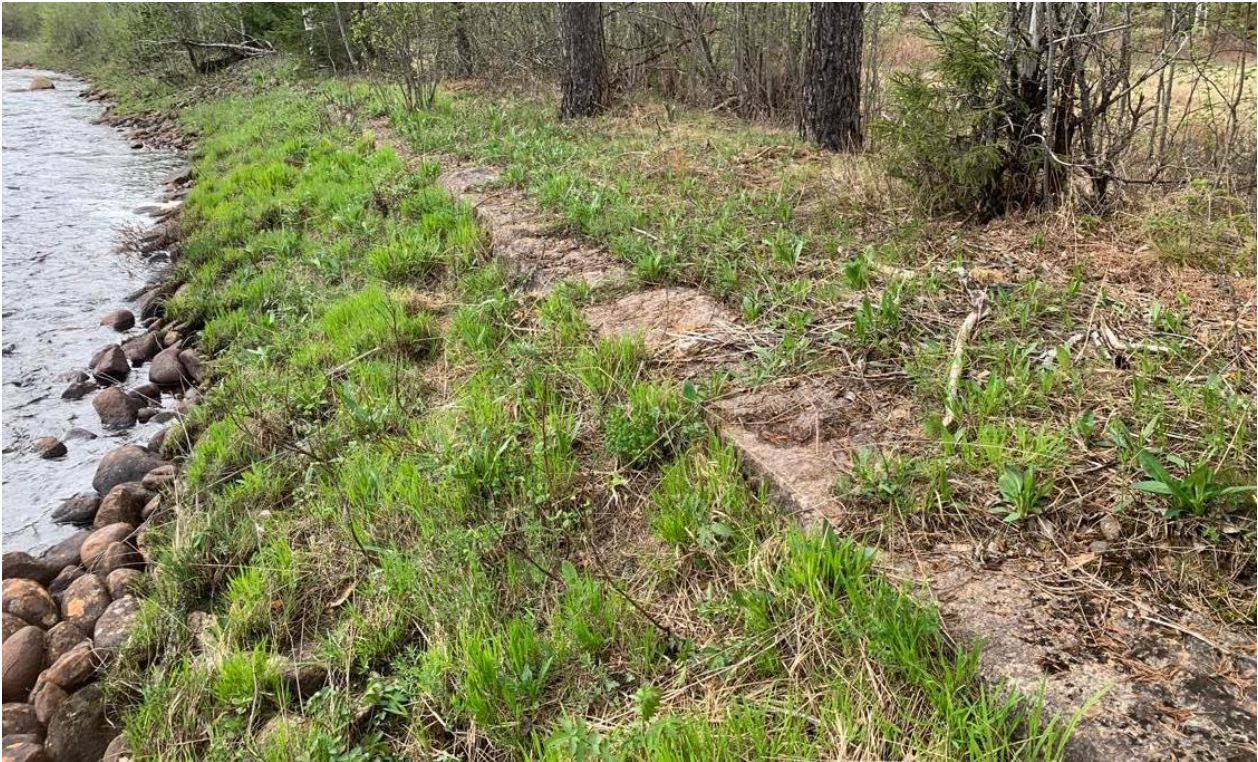
*Figur 12. Natursten uppschaktat/pressat mot intakt kilstensmur nedströms plats 4. I bakgrunden, bakom träden syns ett forna svåmplan/älvbotten.*

För naturvårdens skull vore naturnivån det bästa, men det går inte att åstadkomma utan att förstöra kulturminnena som finns längs sträckorna. Projektets förslag är i stället att båda vallarna delas in i sektioner där vissa bitar lämnas helt orörda för att bevara schaktvallen som kulturminne. Andra sektioner avlägsnas schaktmassorna, så att den gamla rensvallen som finns på höger sidan nära fämtfallet synliggörs. Längre ner i fåran, längs vänstra stranden kan kilstensmuren synliggöras genom att, med gallerskopa eller liknande, återföra schaktmassorna som finns tryckta mot och ovanpå muren.
