Slutrapport projekt Valån Angsjödammen och Våtsjöälven, Karlskoga kommun

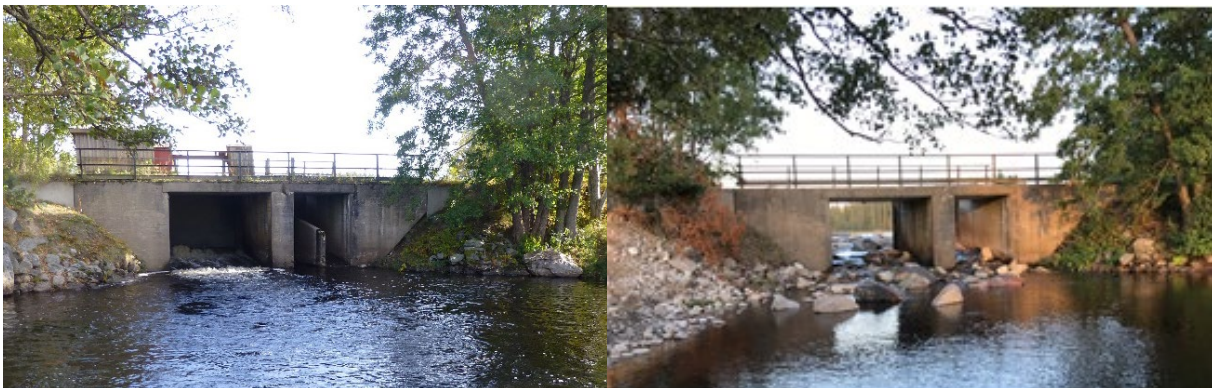
Angsjöns damm utgör även väg in till naturreservat och till nästa sjö Lysingen. Kostnaden för att återställa hela sjöutloppet i ursprungligt skick vilket hade inneburit att riva och ersätta vägbron skulle ha inneburit orimligt stora kostnader. Därför bevarades bron medan övriga delar av dammen revs så långt möjligt för att skapa maximal öppning genom bron. Eftersom vattendraget är flottningsrensat och sjöutloppet är kraftigt urgrävt krävs tillförande av naturligt material för att återskapa ett variationsrikt sjöutlopp (Figur 5). En naturlig botten av

Figur 5. Angsjödammen, till vänster före åtgärd, till höger efter åtgärd. Foto: Länsstyrelsen.

rundsten och naturgrus anlades och ett naturligt sjöutlopp återskapades vilket nu tillåter fisk och andra akvatiska organismer att vandra förbi den gamla dammkroppen. En sträcka om ca

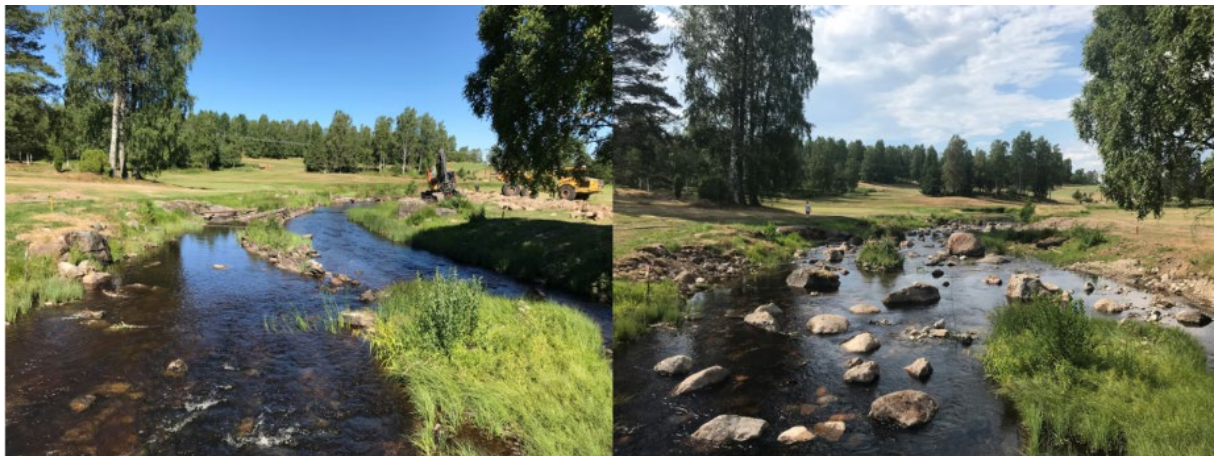
100 m av vattendraget i anslutning till dammen flottledsåterställdes (Figur 6) för att skapa en fors genom dammen.

Figur 6. Flottledsåterställd sträcka nedströms Angsjödammen. Till vänster före åtgärd, till höger efter åtgärd. Foto: Länsstyrelsen

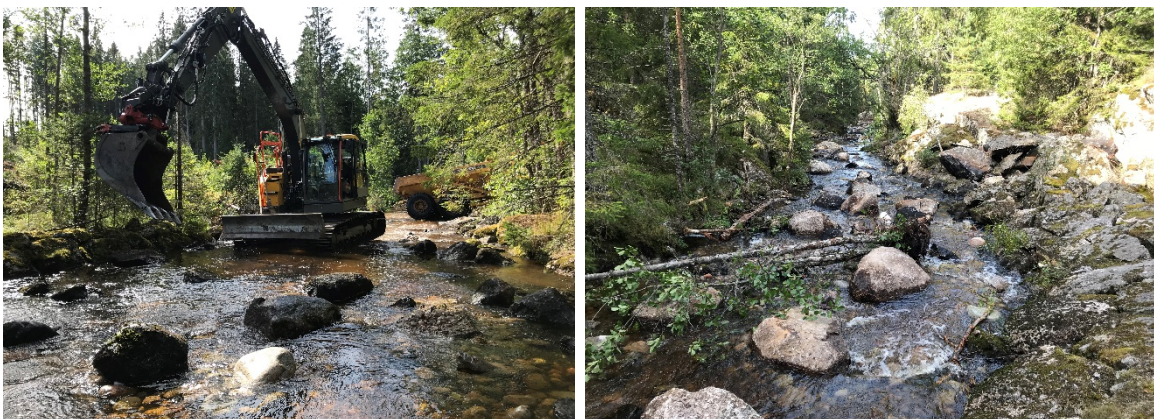
Flottledsrestaurering har utförts i en 1,5 km lång del av vattendraget (Figur 7). Upprensad sten och grus har återförts för att återskapa en varierad miljö. Även ca 80 ton grus tillfördes utifrån till vattendraget för att ersätta det finkorniga material som gått förlorat på grund av rensningarna. De naturliga strukturer som återskapats i Valån utgör livsmiljöer för många fiskar och andra akvatiska organismer knutna till strömmande vatten. Återfört material gör också att kontakten med svämplanet ökar då Valån oftare kommer att svämma över. Svämplanet sträcker sig i genomsnitt 1 m upp på land på vardera sida av vattendraget. Det innebär att ca 3000 m² svämplan, eller våtmark, har återskapats.

Figur 7. Arbete i Våtsjöälven och återställd flottningsrensad sträcka til höger, observera att kilstensmuren är sparad.

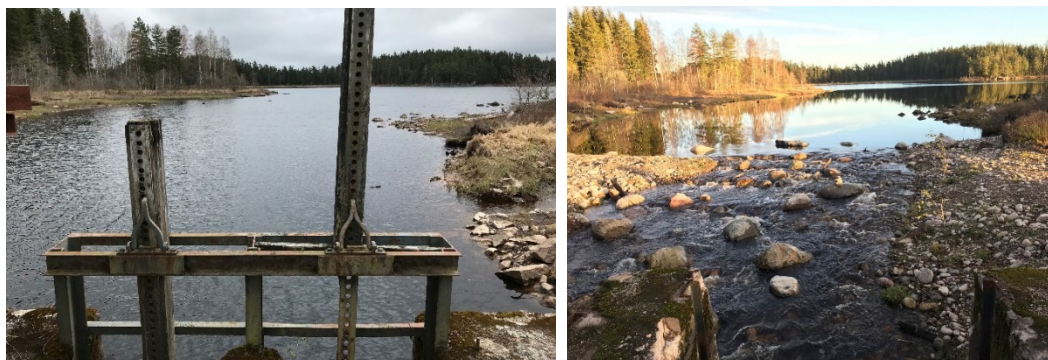
Figur 8. Angsjöns damm före åtgärd och sjöutloppet efter åtgärd Foto: Länsstyrelsen
