# Biotopåterställande åtgärder i Värån, Torsby kommun

ref. nr. 623-843-2022

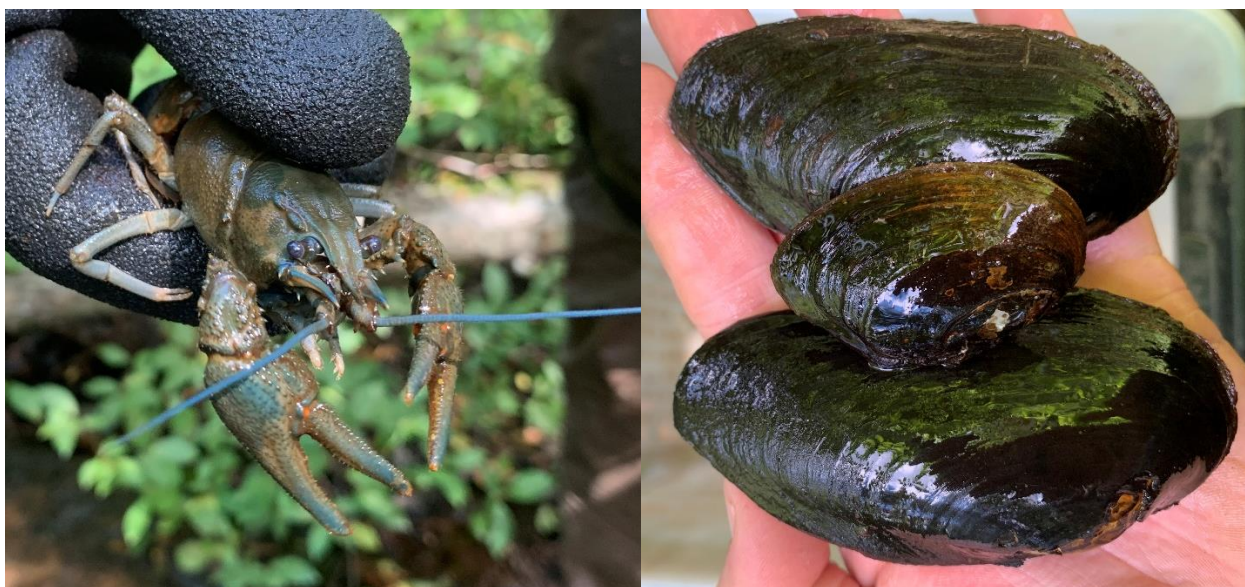
Figur 1. Fynd under arbetets gång, t.v. en flodkräfta från delsträcka 1. T.h. flodpärlmusslor och dammussla från delsträcka 8.

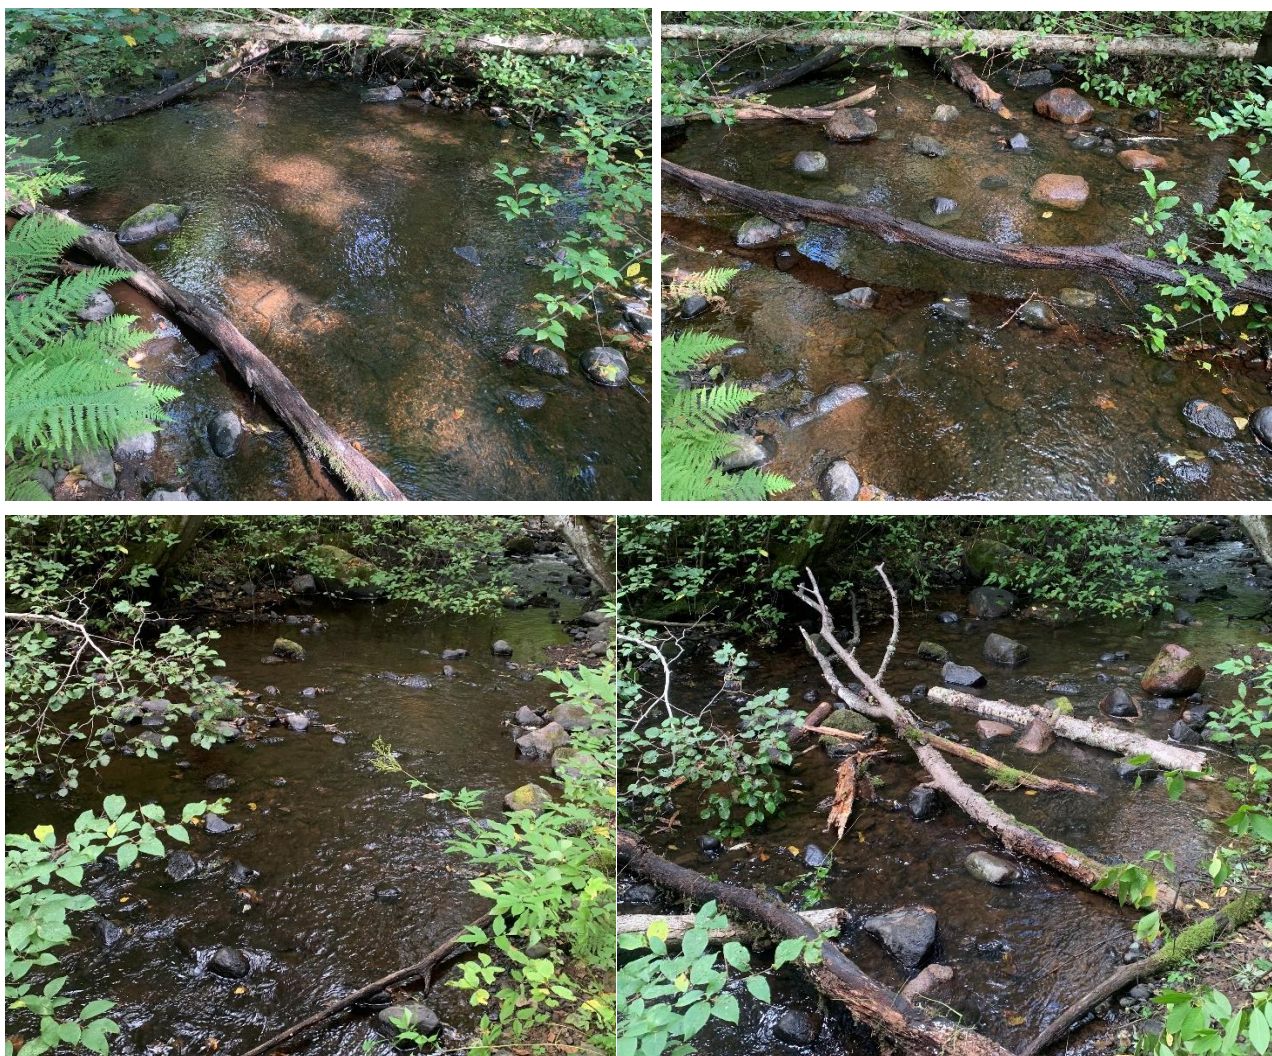
Figur 3. Före/efterbilder på delsträcka 1.

Delsträcka 1 åtgärdades i enlighet med förstudiens förslag. Gällande den korta kanal som löper genom stenvallen mellan Ljusnan och Vårån gjordes inga åtgärder inom projektet. På plats kunde vi dock konstatera att viss mängd stenblock redan tillförts i den korta kanalen. Vem som gjort det och varför vet vi ej. Vi hade inte heller tillstånd att fälla träd längs med sträckan, därför tillfördes endast redan fallna träd som låg uppspolade på vid strandkanterna. Fältarbetet utformades för att i största möjliga mån minska störningen på musslorna. I korthet kan arbetsgången beskrivas som att blocken som återfördes vattenfåran placerades där inga eller väldigt få musslor fanns, i de fall enstaka musslor fanns på lämplig plats för det återförda blocket flyttades musslorna en mindre bit för att inte längre vara i farozonen. I enstaka fall placerades temporärt i en sump innan de återutsattes. De som sumpades återutsattes i närheten av eller på samma plats som tidigare. Totalt plockades och återutsattes 47 flodpärlmusslor av varierande storlek.

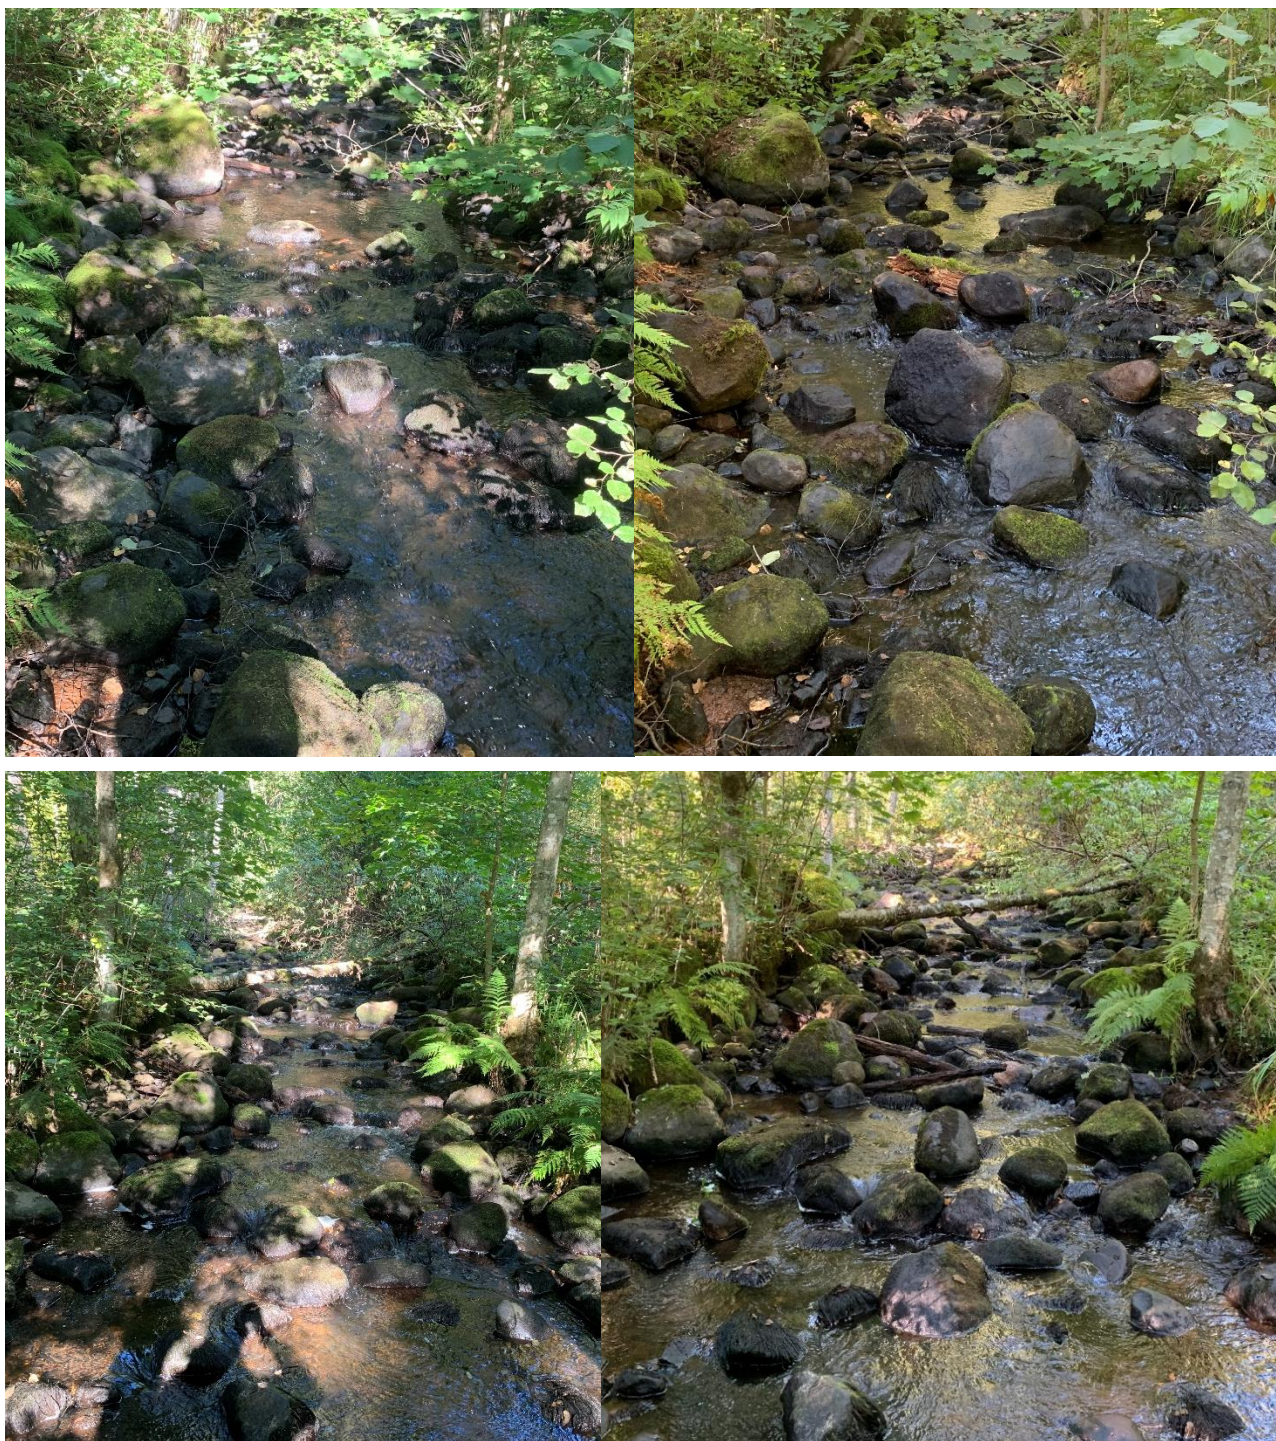
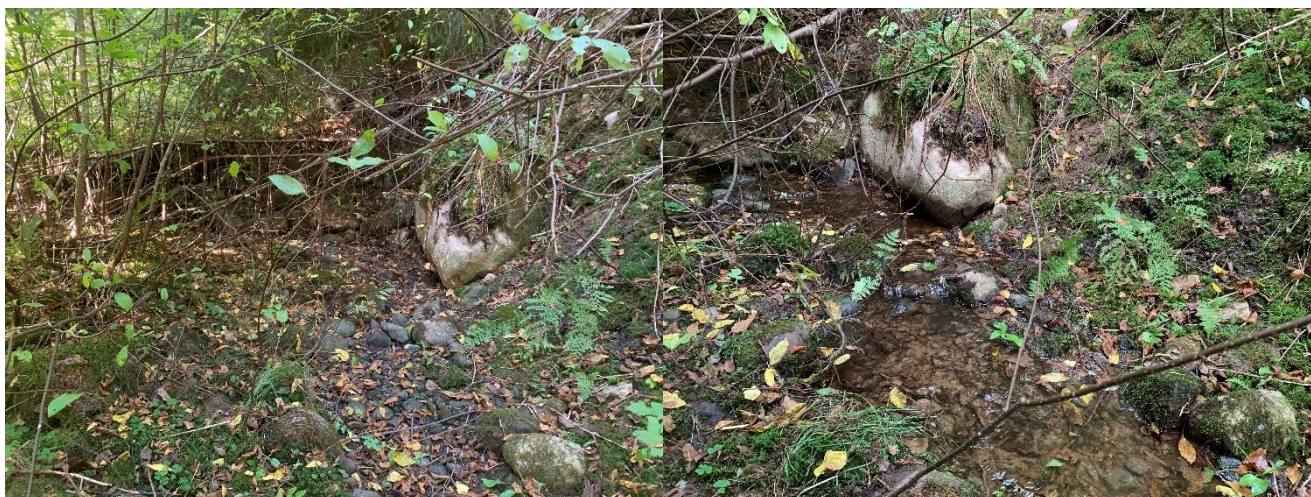
Figur 4. Den delvis avstängda kvill som fanns längs delsträckan öppnades upp, så att den höll vatten även vid lägre vattenföring.

Även delsträcka 2 åtgärdades i enlighet med vad som föresagits i förstudien. Dessvärre hade vi inte heller här tillstånd att fälla träd. Enstaka träd som spolats upp på stranden har istället lyfts ut. Längs sträckan finns fyra referenslokaler för flodpärlmussla, sträckorna 3 och 4 har åtgärdats, medan 5 och 6 lämnats orörda enligt önskemål som framkom under förstudien. Den delvis avstängda kvill som fanns i delsträckans nedre del åtgärdades genom att den längsta sidofåran öppnades upp, så att vatten kunde rinna genom fåran även vid normallåga flöden (Figur 4).

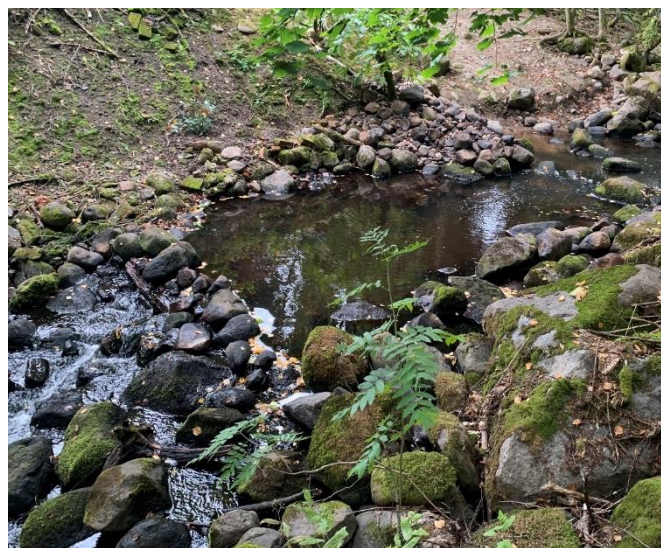
Därtill har en kortare sträcka strax uppströms referenssträcka 5 lämnats utan åtgärder. Anledningen till detta är att sträckan under sommaren förändrats genom grävning. Någon har byggt upp en enkel stenvall/damm och ser ut att ha försökt fördjupa fåran strax uppströms vallen (Figur 5). Även uppströms referenssträcka 6 lämnades sträckan orörd av försiktighetsprincip enligt önskemål som framkommit i förstudien.

Figur 5. Fördjupad/grävd sträcka på delsträcka 2, strax uppströms referenssträcka 5.

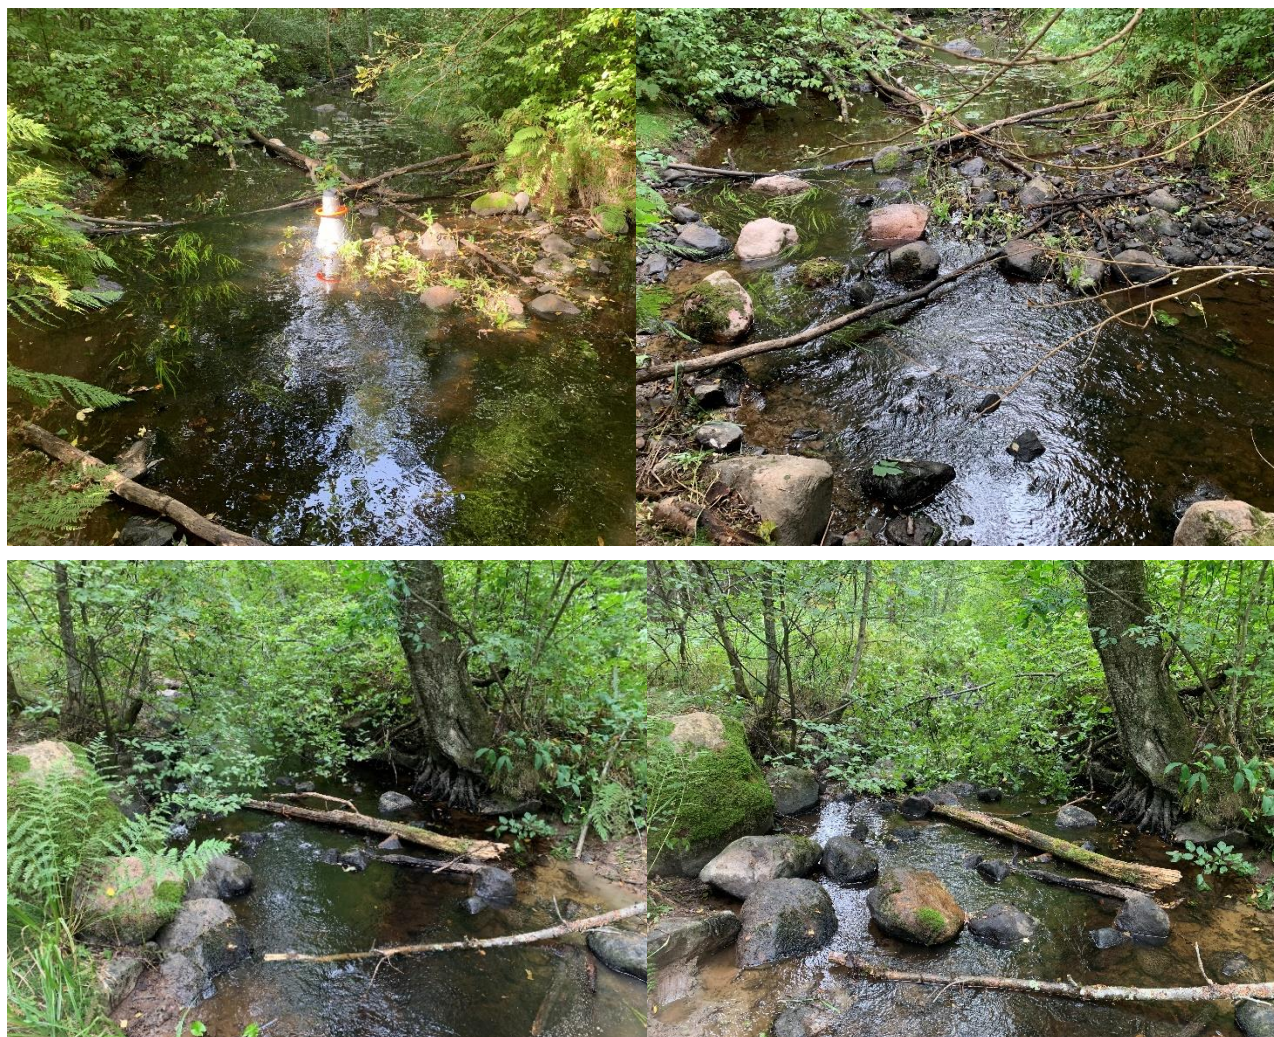
*Figur 6. Före/efterbilder på delsträcka 3. Notera dock att på de övre två bilderna skiljer vattenståndet. Detta beror på att den låga vattenhastigheten gjorde att grumlingskyddet dämde upp nivån något under arbetets gång.*

Delsträcka 3 åtgärdades i enlighet med förslagen som presenterats i förstudien, med undantaget att vi inte heller här hade tillstånd att fälla några träd. Fåran är dock till stor del omgiven av lövträd och som det syns på bilderna tillförs träd kontinuerligt fåran på naturlig väg. Fältarbetet utformades för att i största möjliga mån minnimerade störningen på musslorna. I korthet kan arbetsgången beskrivas som att blocken som återfördes vattenfåran placerades där inga eller väldigt få musslor fanns, i de fall enstaka musslor fanns på lämplig plats för det återförda blocket flyttades musslorna en mindre bit för att inte längre vara i farozonen. I delsträckans början är ån kraftigare kanaliserad och djupare. Där plockades musslor i en något större zon runt det tänkta platsen för återförda block och placerades temporärt i en sump innan de återutsattes. De sumpade musslorna återutsattes i närheten av eller på samma plats som tidigare. Totalt plockades och återutsattes 63 flodpärlmusslor av varierande storlek.

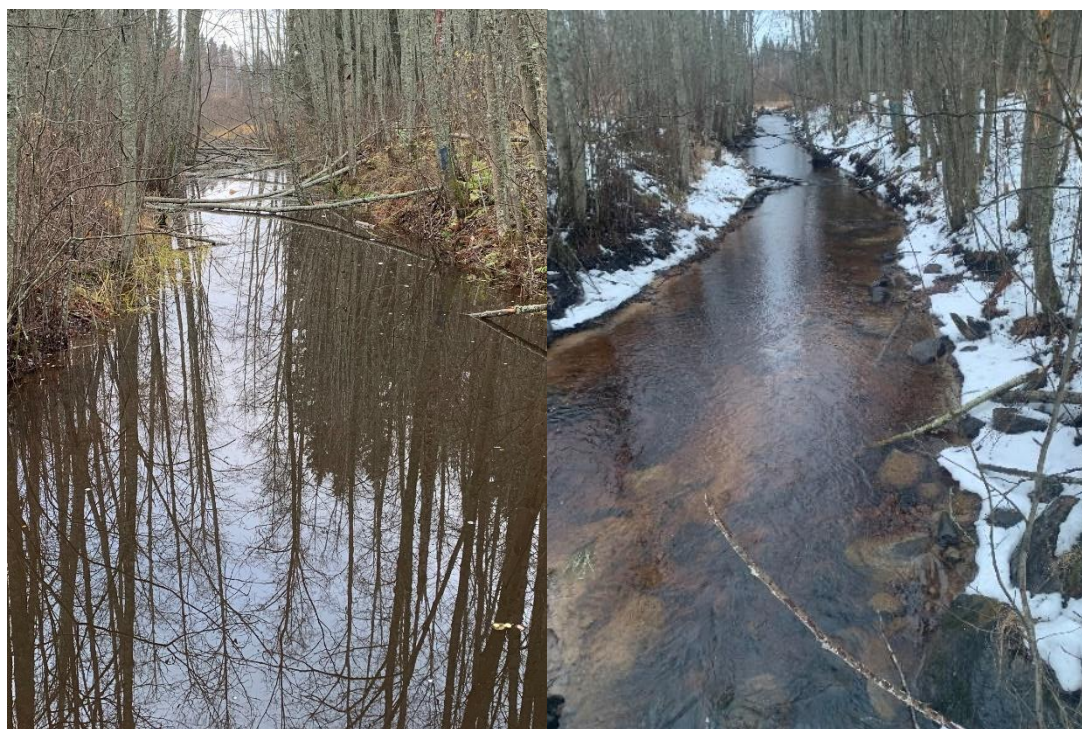
Delsträcka 5 åtgärdades i enlighet med förslagen i förstudien. Ved tillfördes i sträckans nedre del, medan de översta 25m, närmast RV239, lämnades orörda av försiktighetsprincip, enligt önskemål som framkommit i förstudien. På bilderna syns också att vattenståndet är betydligt högre i år än det varit tidigare. Högst troligt finns en nybyggd bäverdamm längre ner på delsträcka 4.

Figur 7. På delsträcka 5 tillfördes ved som enda åtgärd.

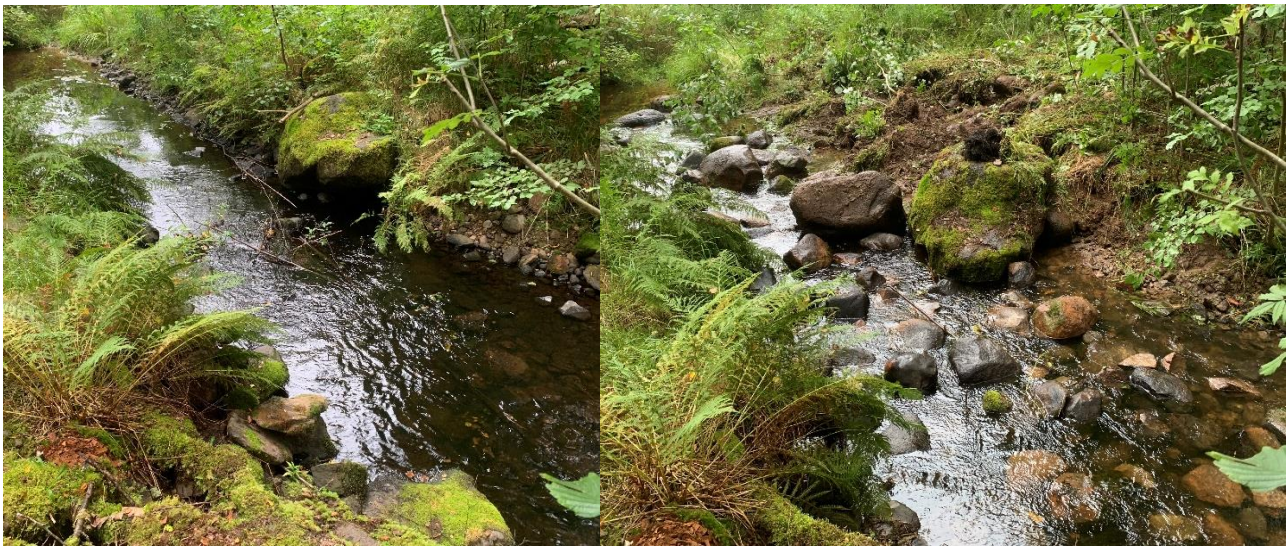
Figur 8. Före/efterbilder på våtmarksutloppet på delsträcka 6.

Delsträcka 6 åtgärdades även den i enlighet med förslagen framtagna i förstudien. Mycket stenmaterial tillfördes åfåran, men stora mängder finns ännu kvar uppe på land. När blocken är så pass nytillförda rinner mycket av vattnet fortfarande under och mellan blocken, vilket vid lågflöde kan skapa vandringshinder. På sikt kommer de nedersta hålrummen att läggas igen av sediment skapa en naturlig bottenhöjning. Vår rekommendation är att återbesöka platsen om några år för att eventuellt fortsätta återuppbyggandet av våtmarkens naturliga basnivå. Fältarbetet avslutades med att tillföra ved (Figur 9).

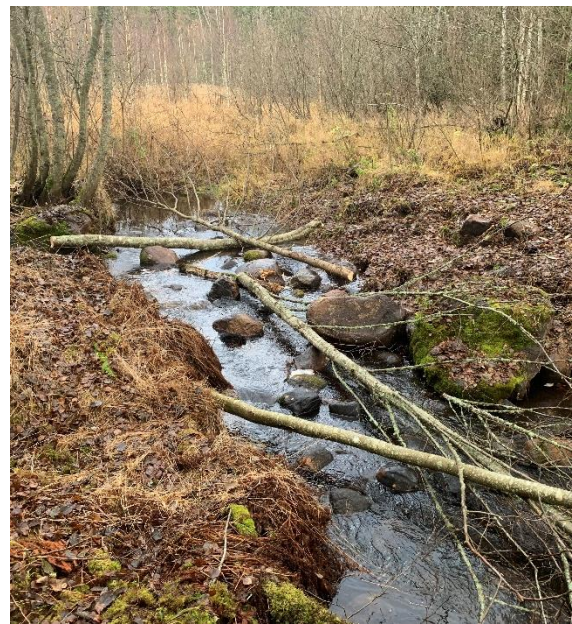
Figur 9. Våtmarksutloppet på delsträcka 6 efter att ved tillförts.

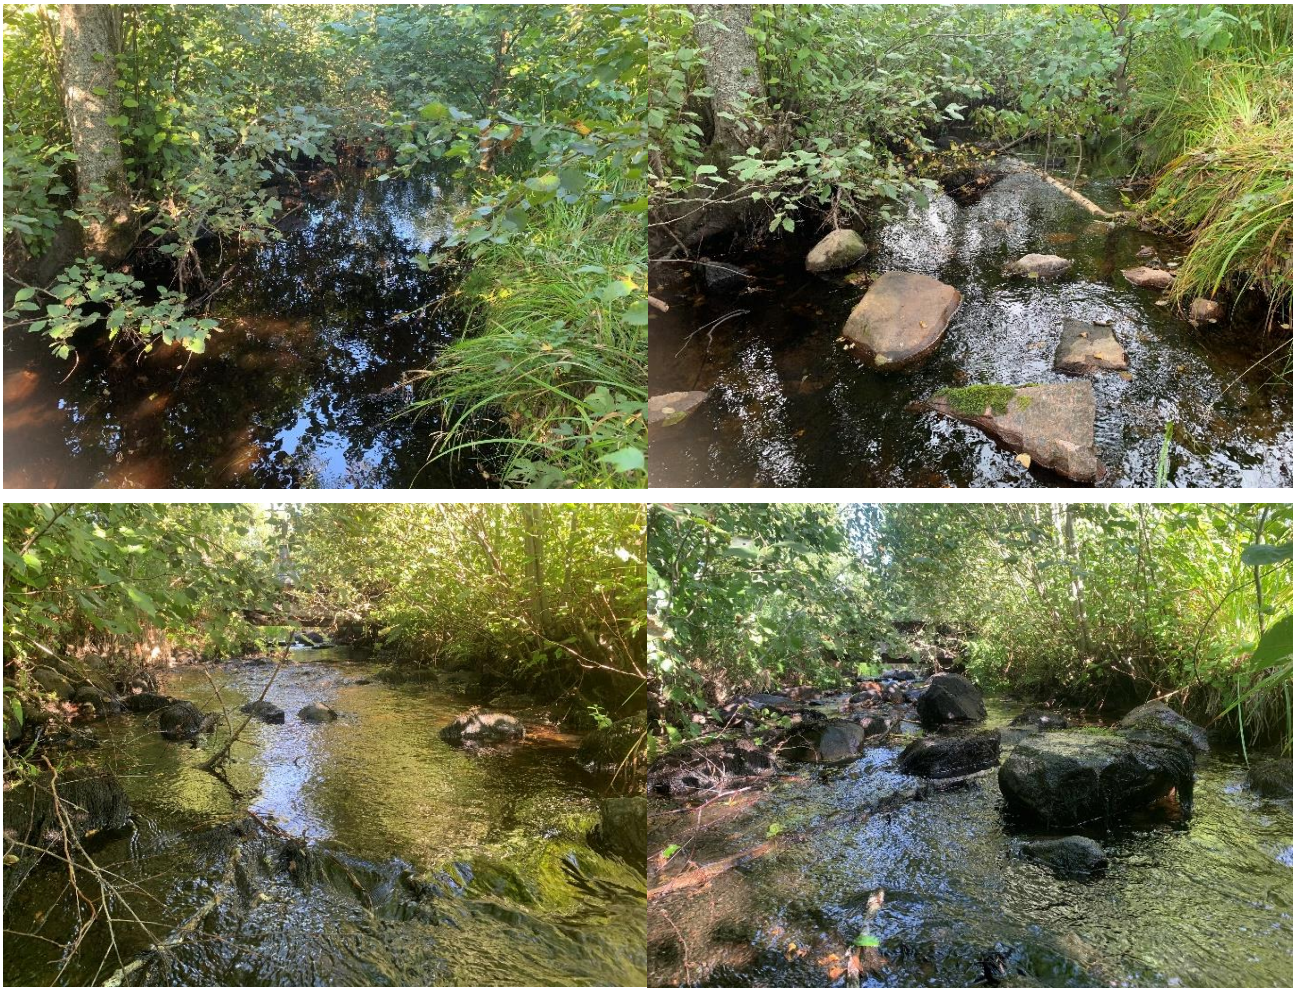
Figur 10. Före-/efterbilder från nedre delen av delsträcka 8

Delsträcka 8 åtgärdades även den i enlighet med förslagen framtagna i förstudien. Längs hela delsträckan tillfördes ved. De nedersta dryga 50m, dvs nedströms fjolårets elfiskelokal (6674557-

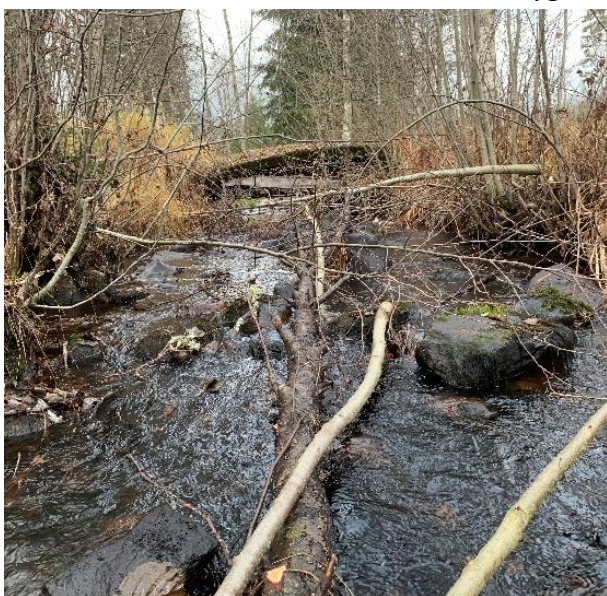
Figur 11. Ved som tillförts på samma plats som nedersta bilderna i Figur 10

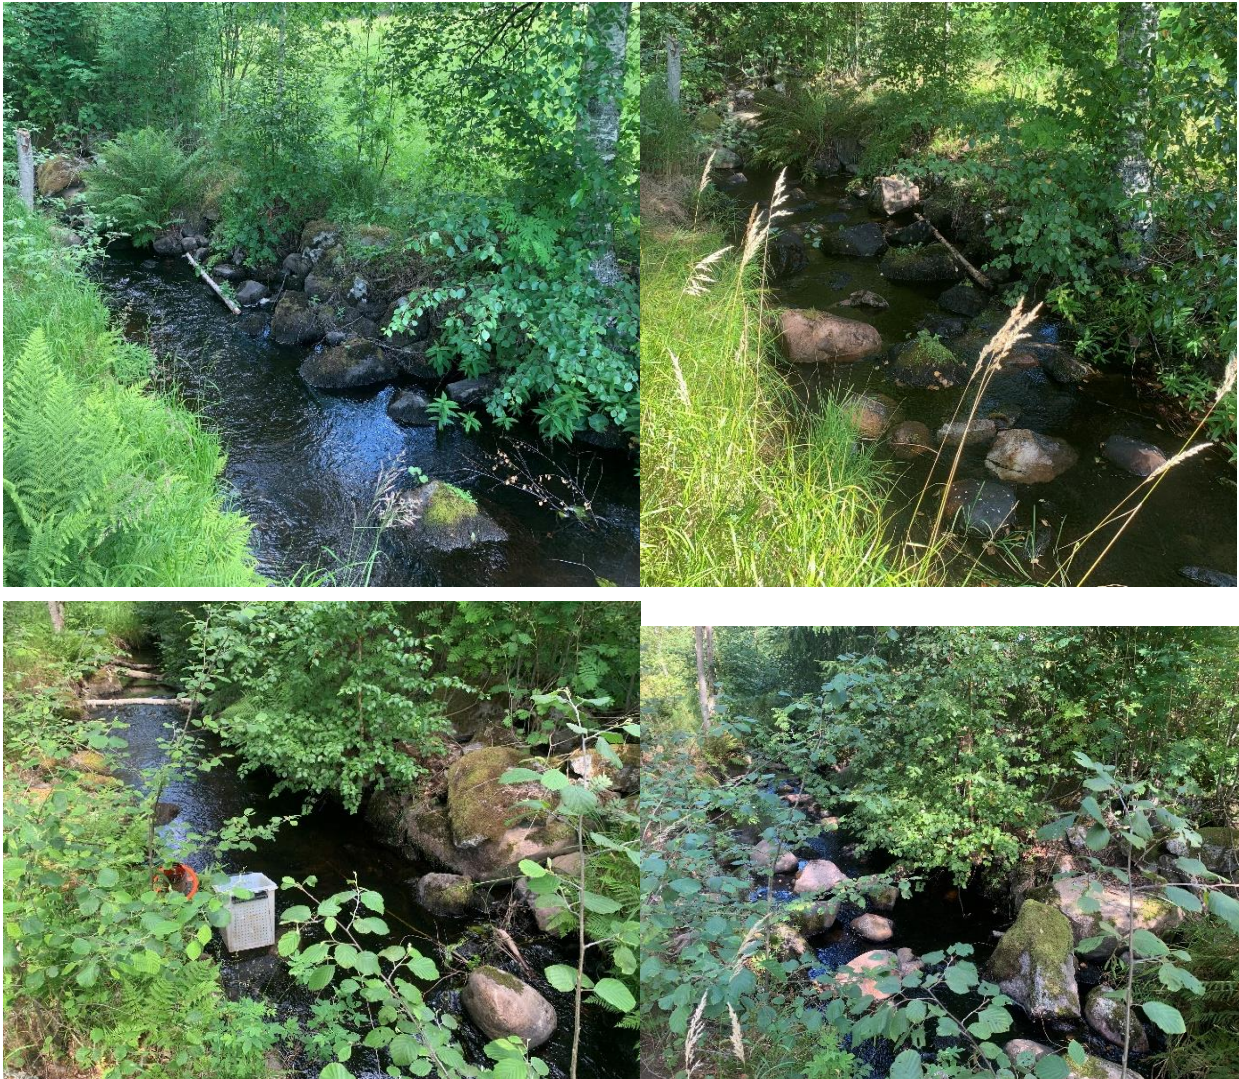
Figur 12. Före-/efterbilder av de mittersta 50m på delsträcka 8

De mittersta knappa 40m av delsträcka 8 var relativt fri från musslor. En flodpärlmussla fanns precis uppströms den halvtrumma/bro som startar fjolårets elfiskelokal (6674557-1344359 ovan halvtrumma), och en dammussla hittades ca 40m längre uppströms. Sträckan mellan musslefynden fick en riklig mängd sten återförd, men precis som på delsträcka 6 finns mer material kvar att jobba med i framtiden. På de översta 50m av delsträcka 8, uppströms dammusselfyndet tillfördes ingen sten, endast ved.

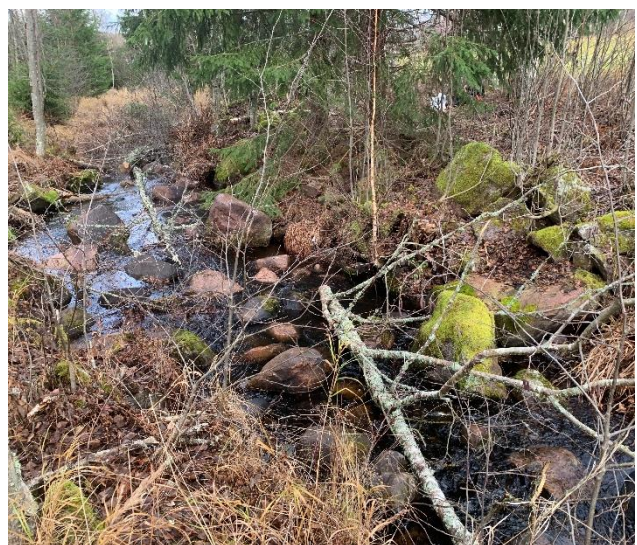
Figur 13. Ved som tillförts delsträcka 8. Samma fotovinkel som nedersta bilderna i Figur 12.

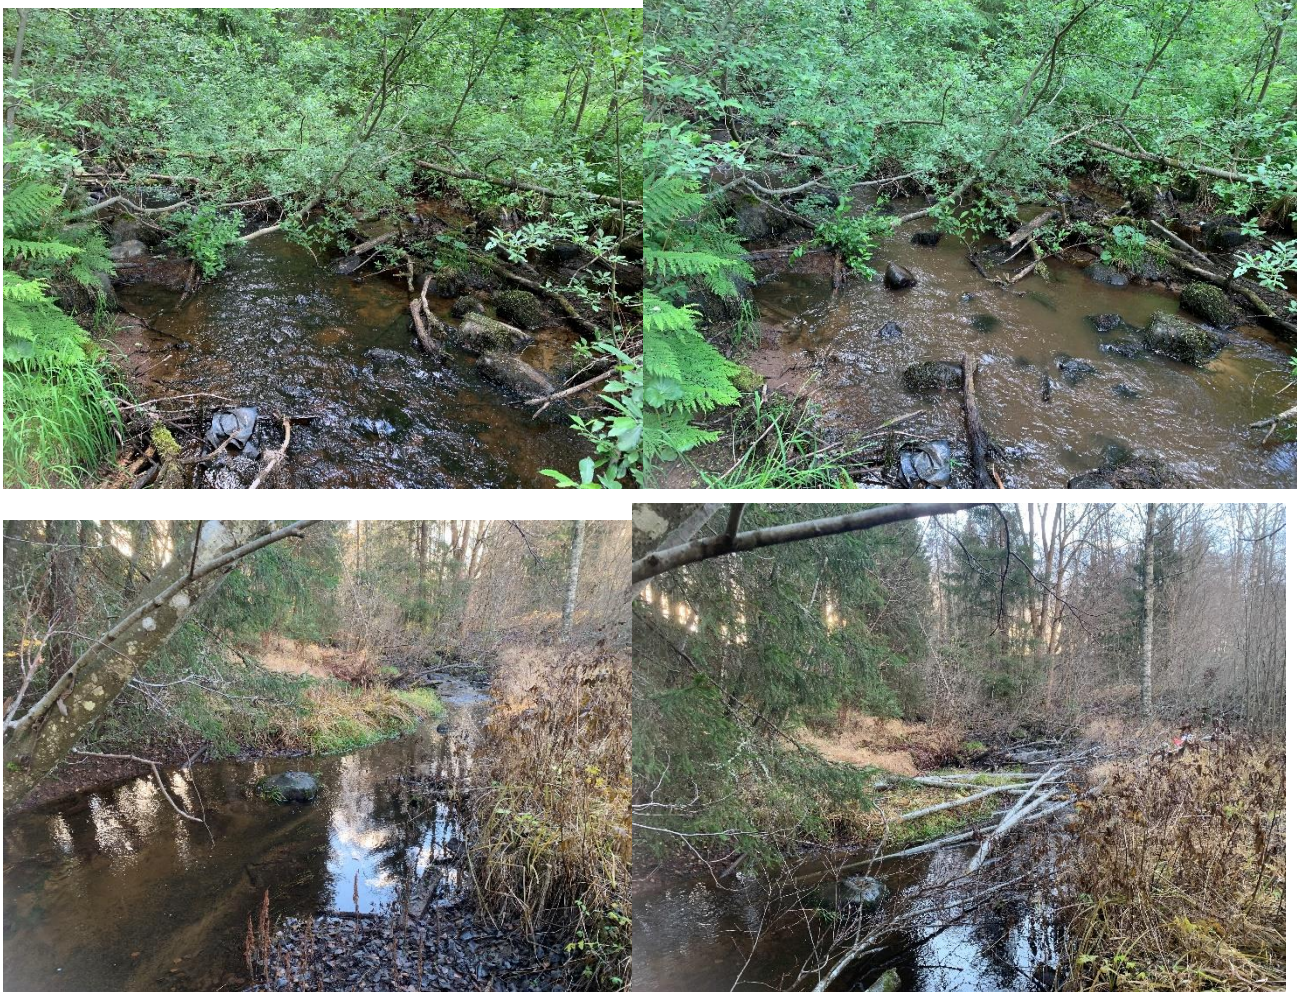
*Figur 14. Före-/ efterbilder för delsträcka 9. De översta två bilderna vid tillförsel av sten, de nedersta två vid tillförsel av ved.*

Delsträcka 9 åtgärdades i enlighet mer förslagen i förstudien. Längs sträckan fanns inte jättemycket material att jobba med. De kortare sektioner som åtgärdades inventerades efter musslor innan arbetet togs vid. Inga musslor kunde hittas vid inventeringen. De enstaka block som återfanns tryckta mot stranden längs sträckan, flyttades ut, för att bryta huvudströmmen och hjälpa vattendraget att bredda ut, såväl som sänka vattenhastigheten. Bristen på rensmaterial gjorde att en betydande del ved istället tillfördes åfåran.

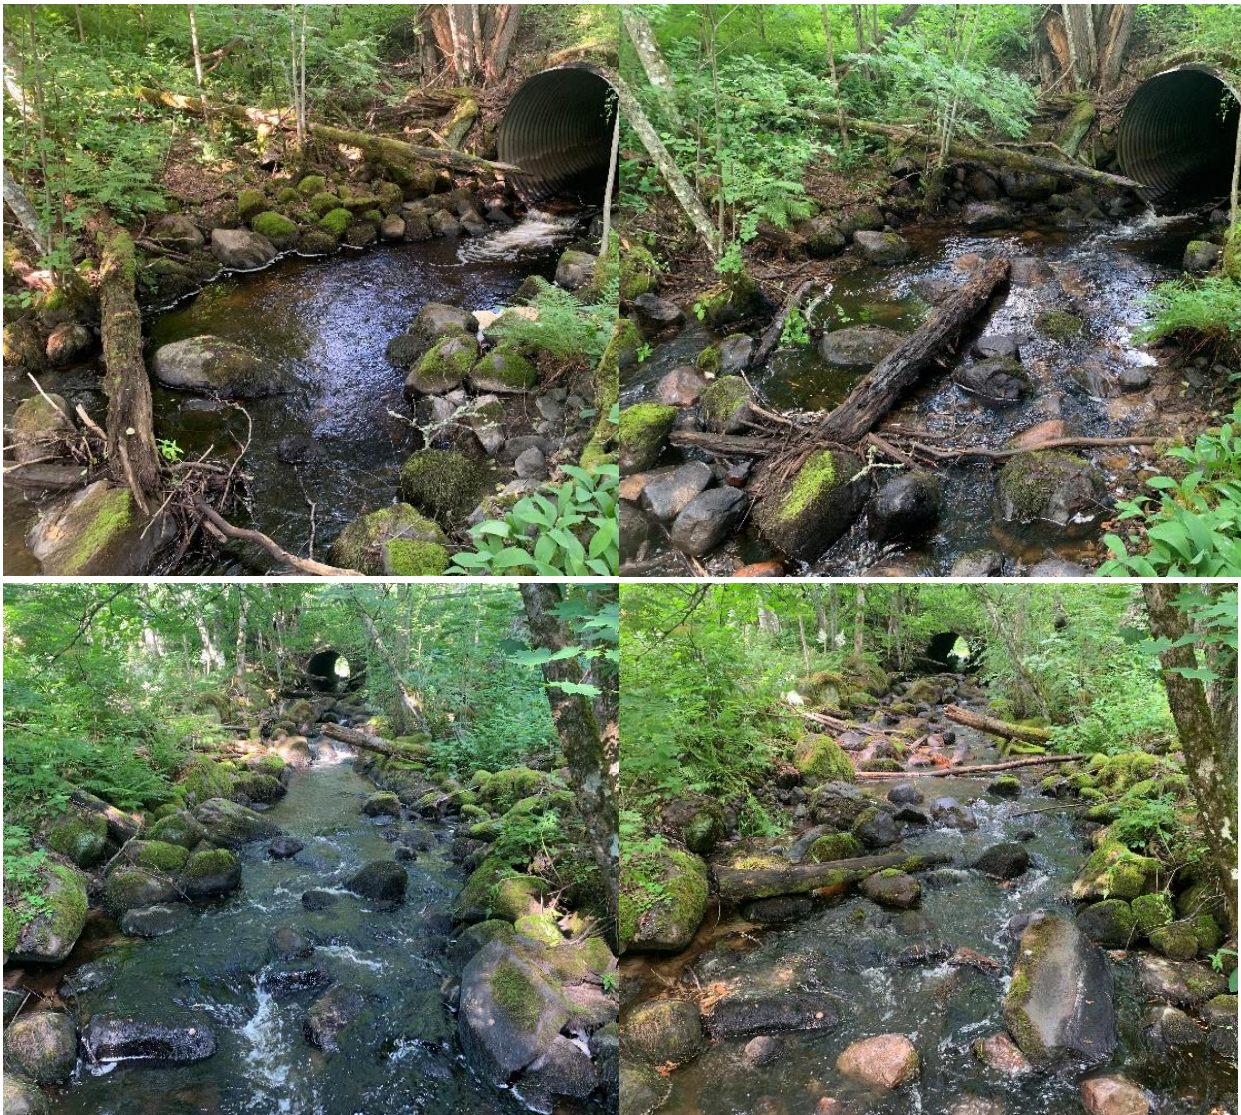
Figur 15. Före-/efterbilder på delsträcka 10.

På delsträcka 10 genomfördes åtgärder i enlighet med förslagen framtagna i förstudien. Innan åtgärdsarbetet togs vid inventerades hela sträckan efter musslor. Inga musslor kunde hittas. Relativt mycket stenmaterial tillfördes åfåran, till största del från vänstra stranden för att visa hänsyn mot det kulturminne som gömmer sig på högra sidan. Fortfarande finns stora mängder sten kvar på land. Den vägtrumma som finns i sträckans övre del blev måttligt upptrösklad, men är fortsatt ett partiellt hinder, till största del på grund av trummans längd och lutning.

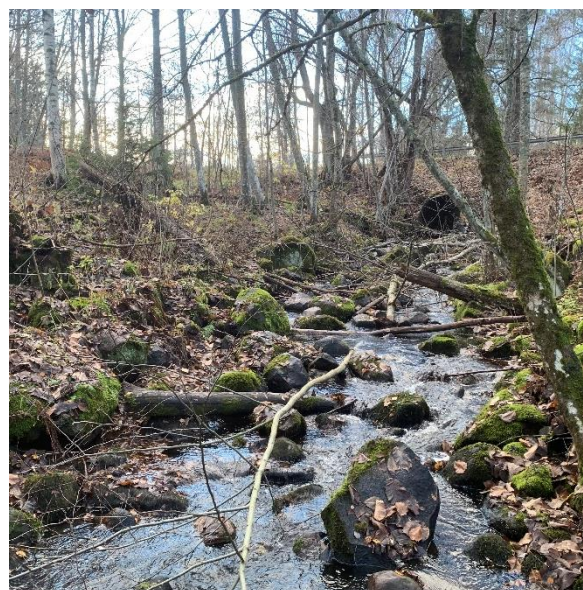
Figur 16. Foto efter att ved tillförts delsträcka 10.
