# **Slutrapport gällande rasering av Grängshyttans vattenanläggning och biotopvård i Rastälven, Hällefors kommun**

December 2025

E.ON Energidistribution AB  
205 09 Malmö  
040-25 50 00  
eon.se

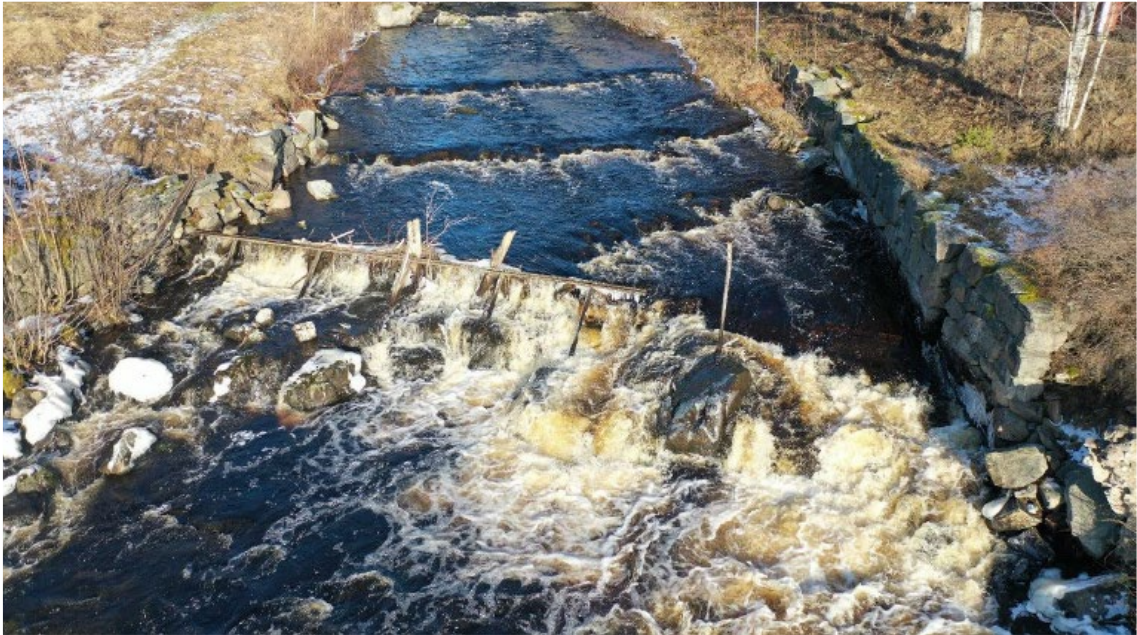
Den dämmande funktion som fortfarande fanns kvar av vattenanläggningen hade under lång tid en negativ påverkan på Rastälvens konnektivitet. En betydande del av älvens bredd var tidigare begränsad av dammresterna, vilket gav sträckan en onaturlig turbulens och förändrad flödesdynamik. Dammen skapade ett tydligt fall och en koncentrerad strömfåra, något som gjorde det svårt för fisk att vandra uppströms, och samtidigt påverkade bottenmiljön och vattennivån i strömsträckan (figur 2).

Figur 2. Aktuell vattenanläggning som raserats och strömsträcka som biotopvårdats (foto Norconsult).

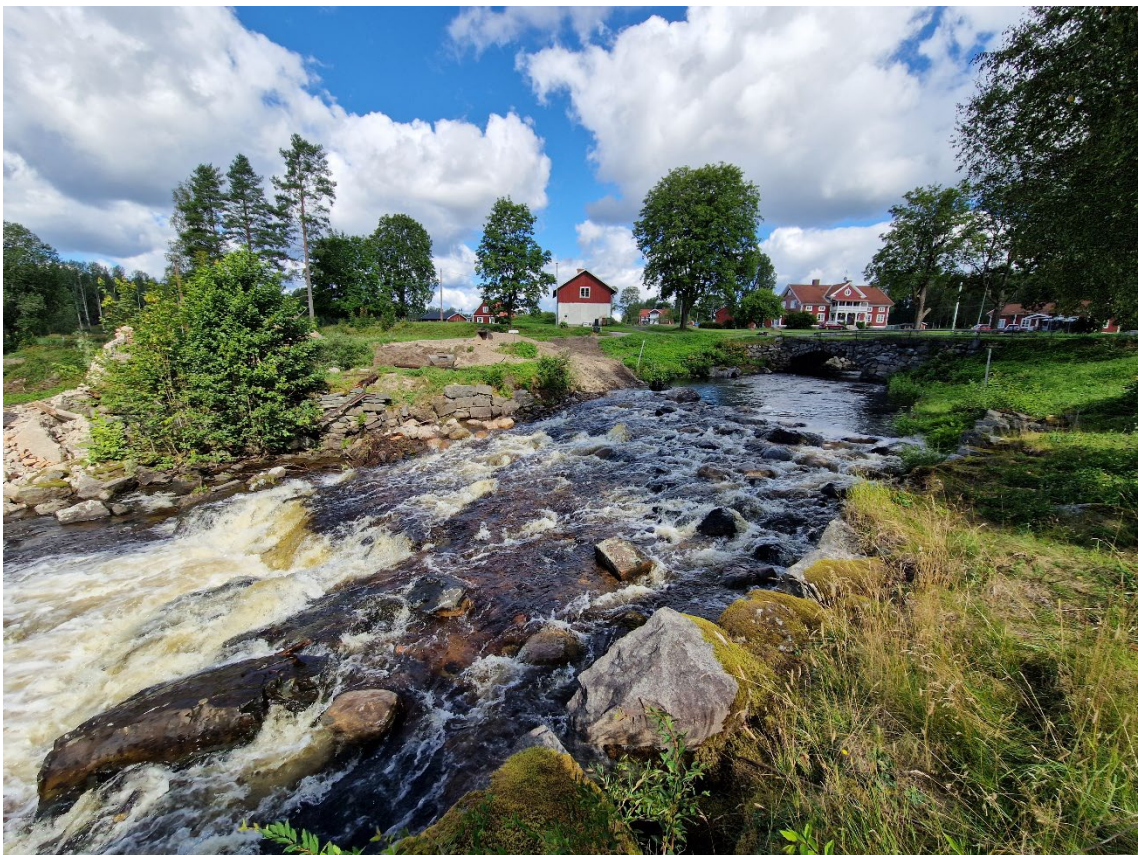
Figur 3. Resultat av biotopvård och rivning av aktuell dammanläggning (foto Norconsult).

Genom att avlägsna dammens kvarvarande delar och återställa den naturliga bottenlutningen har älven återfått en mer sammanhängande och funktionell strömsträcka (figur 3). Något som innebär att arbetena bidragit till att uppfylla miljö kvalitetsmålet "Levande sjöar och vattendrag", bevarandemålen för Natura 2000-området Grängshyttforsarna, naturreservatets skötsel föreskrifter och vattenförvaltningens krav på god ekologisk status.

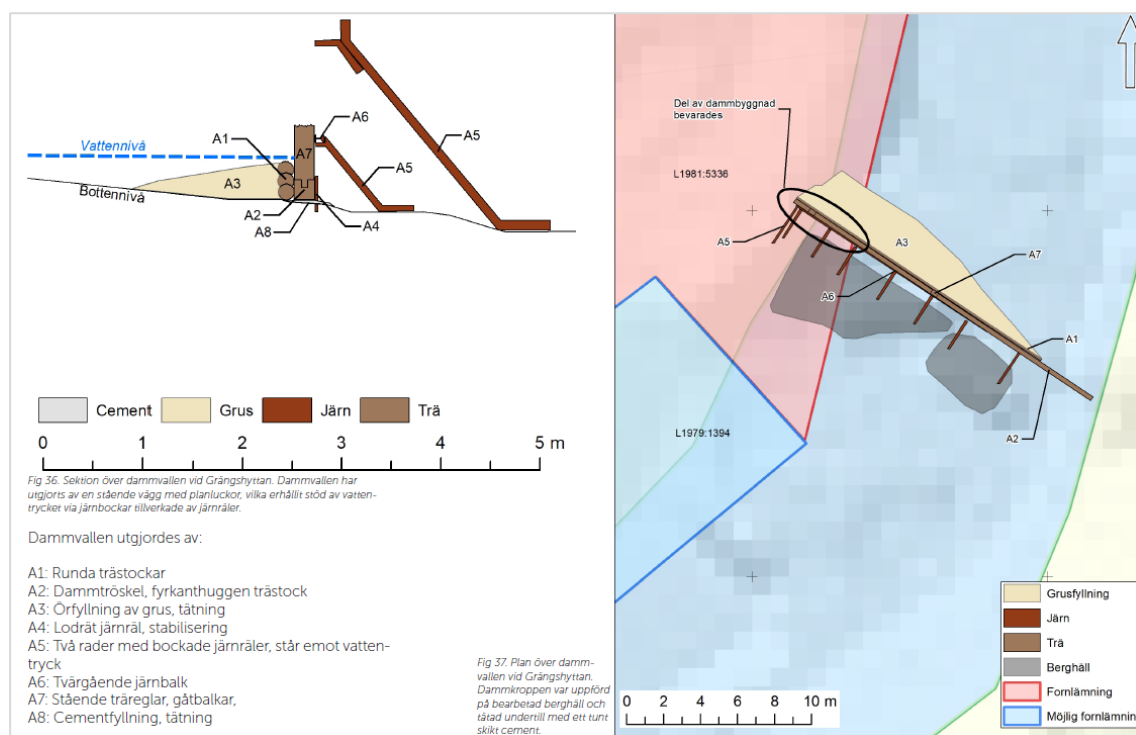
Av äldre fotografier och dokumentation framgår hur järnräler hade använts som vertikala förstärkningar, och hur dammkonstruktionen fyllts upp med sten, grus och jord för att ge nödvändig tyngd. Denna fyllningskropp hade ännu kvar kapacitet att dämna vatten, trots att de övre delarna av dammen hade spolats bort sedan tidigare.

Figur 8. Sektion över tidigare dammvall vid Grängshyttan (figur av Norconsult).

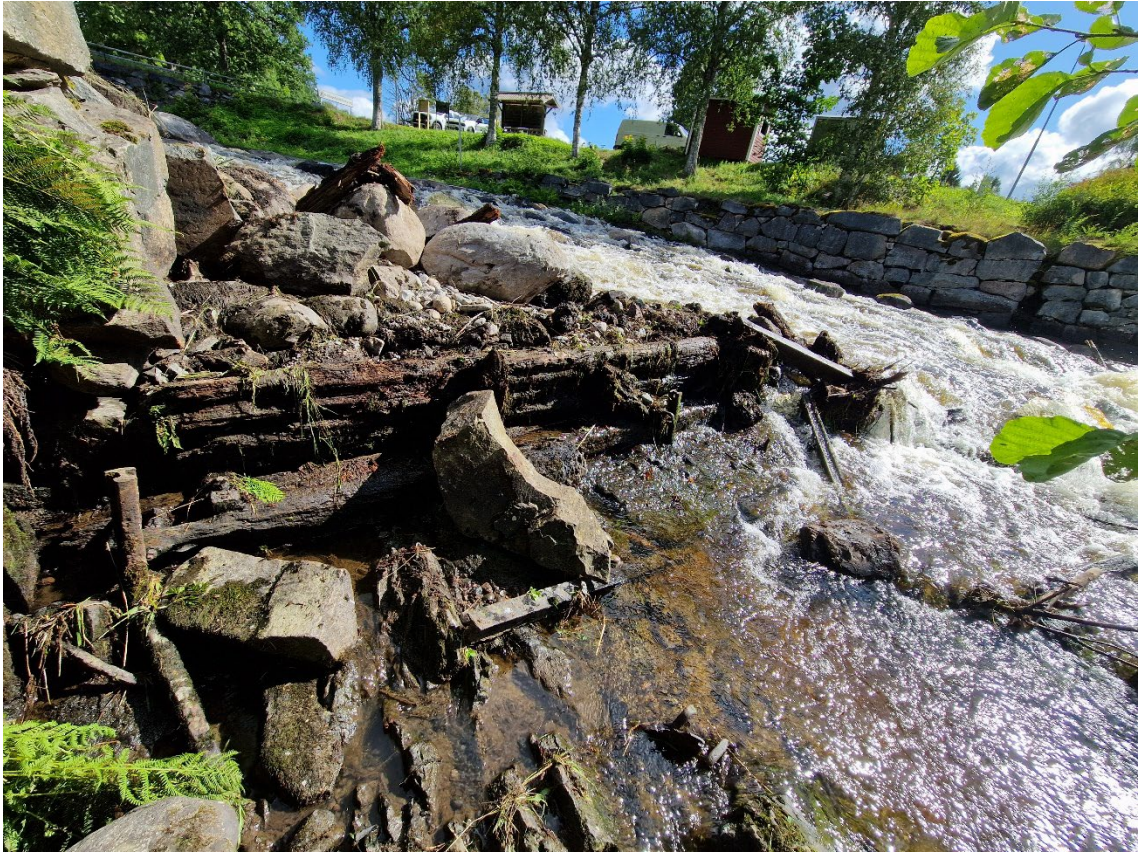
Figur 9. Rivning av den tidigare dammanläggningen (foto Norconsult).

Rivningsarbetet utfördes med grävmaskin, där varje moment planerades så att material inte skulle spridas vidare nedströms i älven. Tröskelstocken frilades först och avlägsnades genom att lyftas upp i ett stycke när så var möjligt. Stockvarven identifierades och togs bort successivt (figur 9). Järnrälerna som fortfarande stod kvar avlägsnades, med undantag för den längst i väster som bevarades för att vittna om platsens historiska kontext (figur 10). I takt med att dessa element plockades bort blottades fyllningsmassor som varit dolda i flera decennier. Dessa avlägsnades sedan stegvis så att vattennivån kunde sjunka utan att orsaka plötsliga förändringar nedströms.

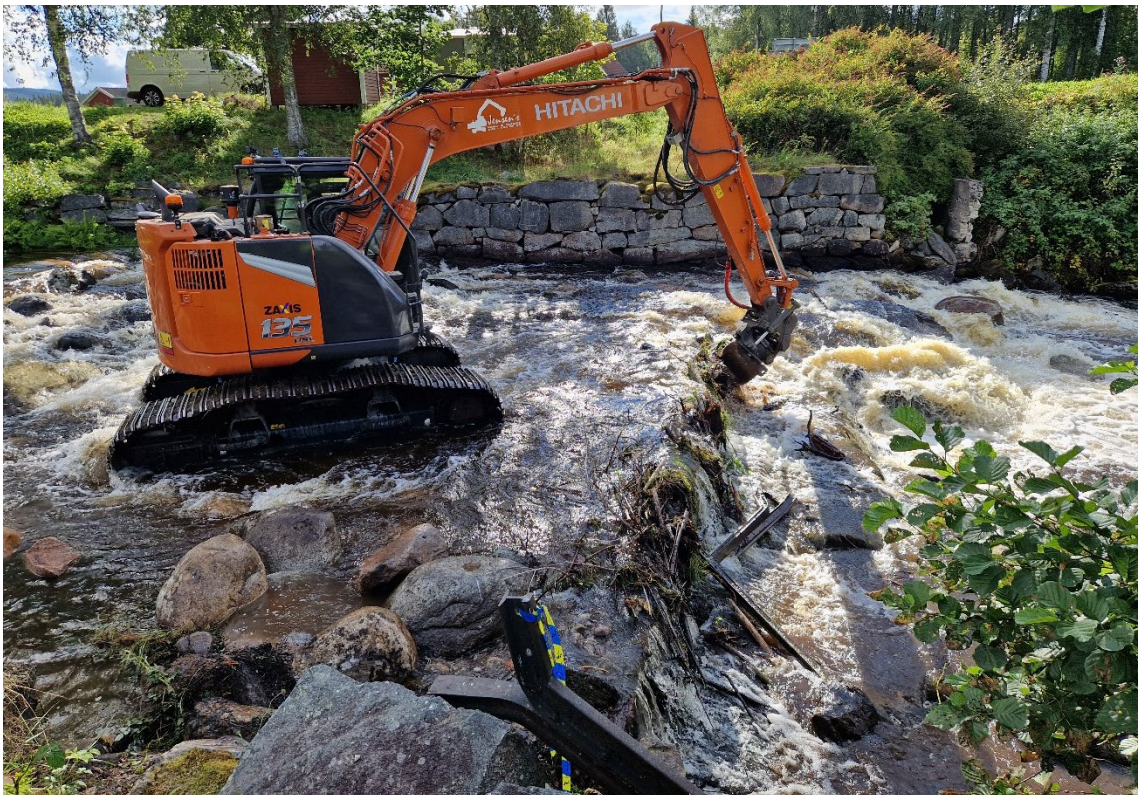
Figur 10. Rivningsarbeten av den tidigare dammanläggningen (foto Norconsult). Närmast i bild, syns järnrälen som sparats för att markera det tidigare dammläget (markerad med blå-gul snitsel).

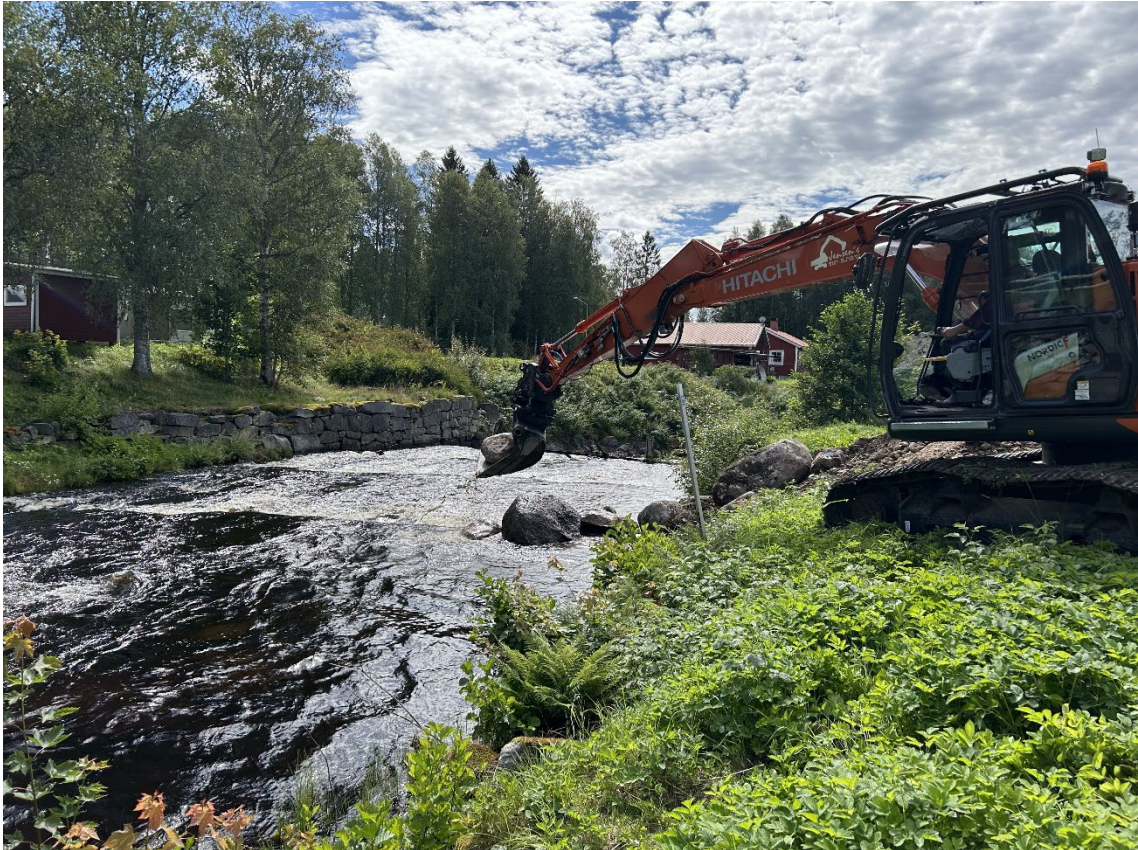
Figur 11. Tidig biotopvård i vattendraget (foto Norconsult).

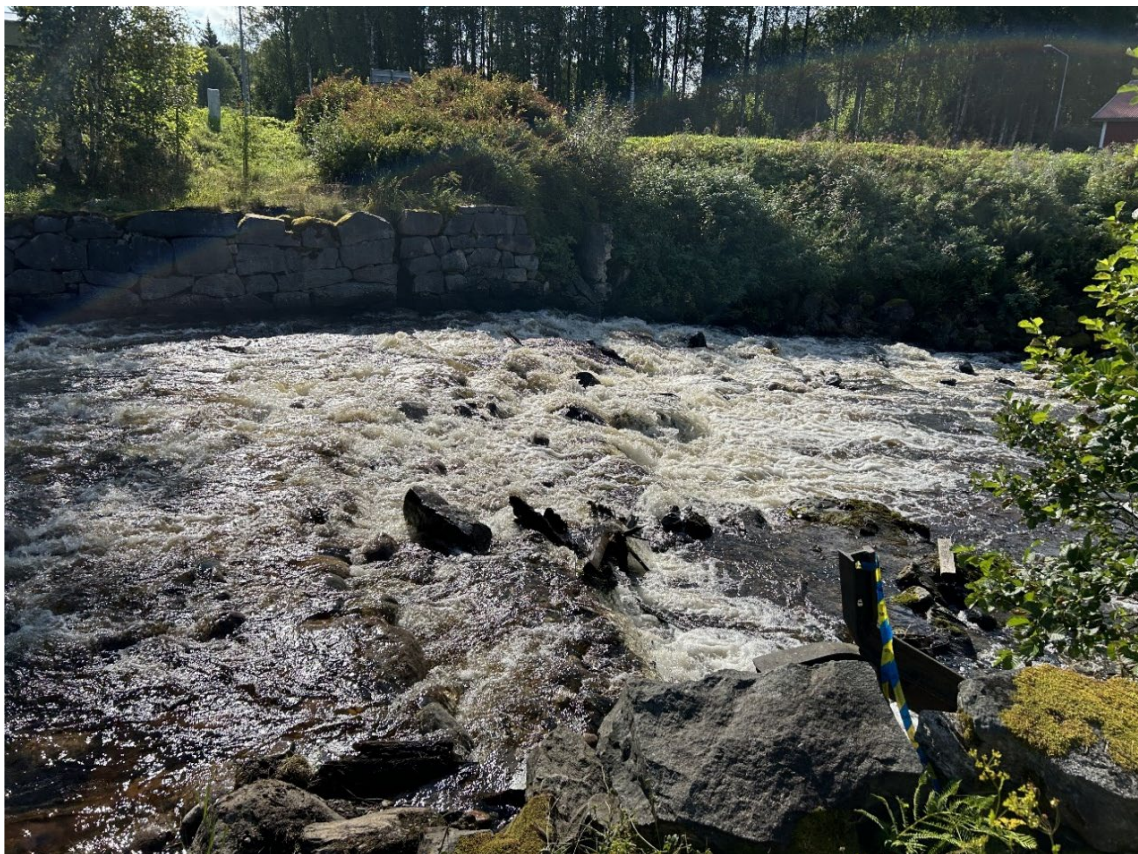
Figur 12. Tidigare dammläge efter att järnräler, tröskelstockar och stenfyllning avlägsnats (foto Norconsult). Närmst i bild, nere till höger syns järnrälen som sparats för att markera det tidigare dammläget (markerad med blå-gul snitsel)

Genomförd biotopvård innebär att den del av Rastälven som under lång tid varit satt ur funktion nu återfått sin naturliga karaktär (figur 12). Genom att återintroducera naturmaterial, återskapa strömbilden och förbättra både lekbottnar och uppväxtmiljöer har älven fått tillbaka en dynamik som är avgörande för dess långsiktiga ekologiska funktion.

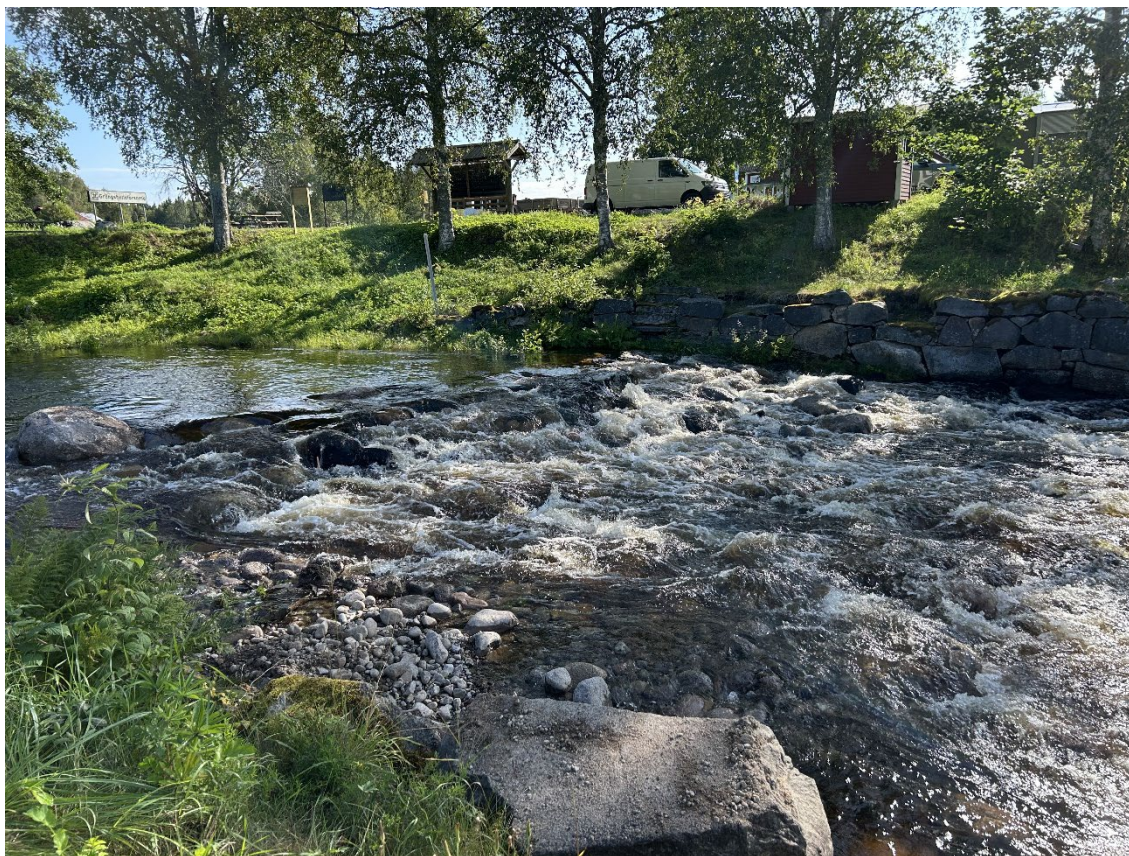
Området som tidigare präglats av en ensidig och djupt urholkad fåra har nu fått en betydligt mer varierad strömbild. Flera mindre strömpartier har uppstått i anslutning till de block och stenar som placerats ut, och uppväxtområden för fisk har etablerats i de lugnare sidofårorna och grundare partierna.

Figur 13. Resultat av biotopvård och rivning av aktuell dammanläggning (foto Norconsult).

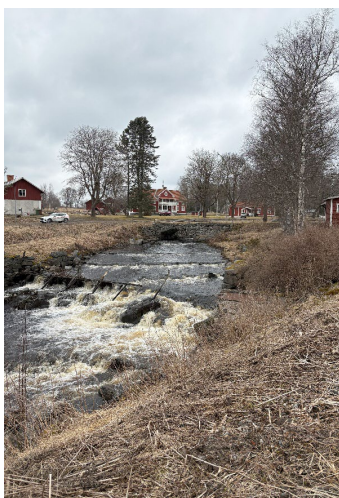
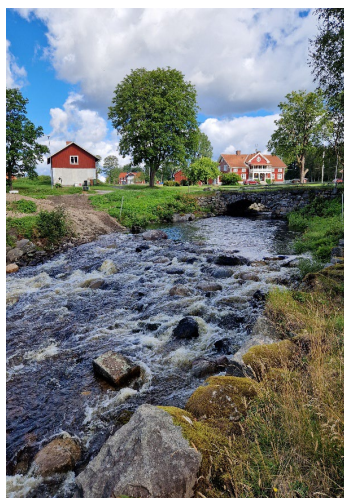
Figur 15. Sträckan före utförda åtgärder. Figur 16. Sträckan efter utförda åtgärder (foton Norconsult).
