# Rivning av fyra dammar i Hammarskogsån, Lindesbergs kommun, Örebro län

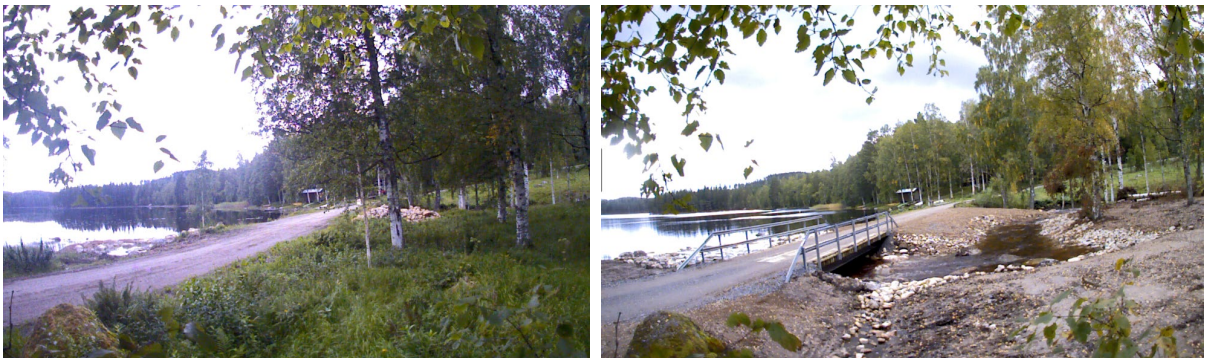
Dammsjödammen (fig.3) har en fallhöjd på 2,5 meter och har rivits ut för att skapa ett naturligt sjöutlopp, bredvid finns det gamla utskovet som lagts igen och en ny bro har uppförts för att på så sätt säkerställa en naturlig bäckbotten. Vägen utgör privat väg. Hela den nyskapade bäckfäran, ca 40 meter nedströms från och med dammen, har beklänts med natursten och naturgrus och en naturlig hydrologi har återskapats för vattenlevande organismer i sjön och vattendraget. Huvudman för projektet har varit dammägaren Sveaskog.

Figur 3. Dammsjödammen före och efter åtgärd

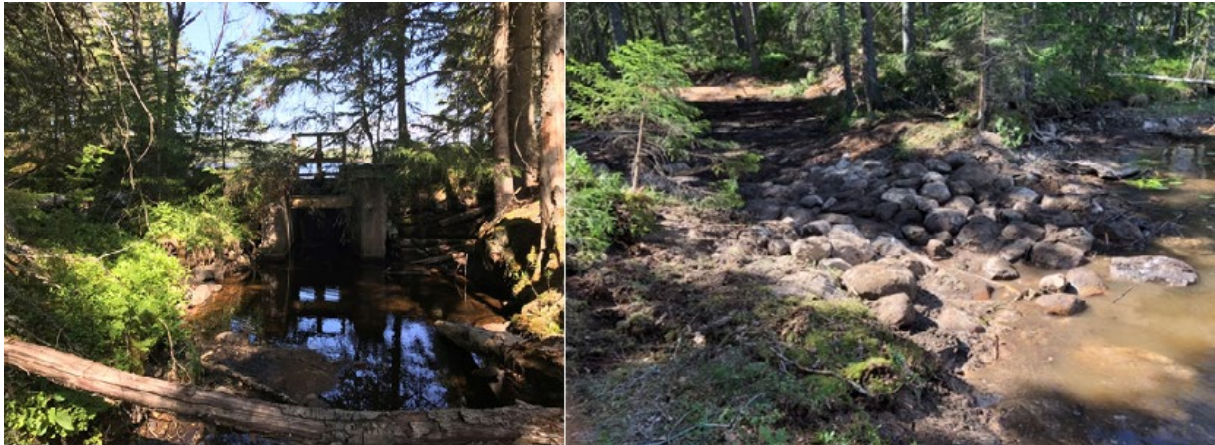
Rösjödammen (fig.4) har en fallhöjd på en meter och har rivits ut för att skapa ett naturligt

sjöutlopp. Från dammen och 50 meter nedströms har biotopvård genomförts med naturstensmaterial. Huvudman för projektet har varit Sveaskog.

Figur 4. Rösjödammen före och efter åtgärd.

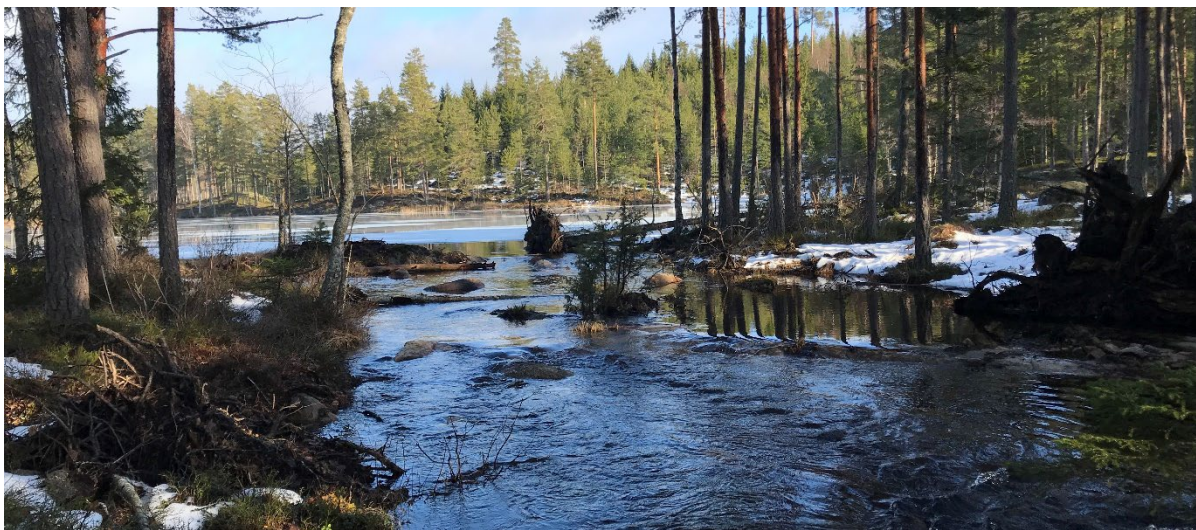
Myggsjödammen (fig 5) har en fallhöjd på två meter och här är det svårt att visa med foton hur resultatet blivit. Den tidigare fåran har fyllts igen och det ursprungliga sjöutloppet har öppnats upp. Dessa åtgärder har återskapat en naturlig hydrologi och de akvatiska organismerna kan nu passera i bästa möjliga mån. Huvudman för projektet har varit dammägaren Sveaskog.

Figur 5. Myggsjöns nya sjöutlopp.

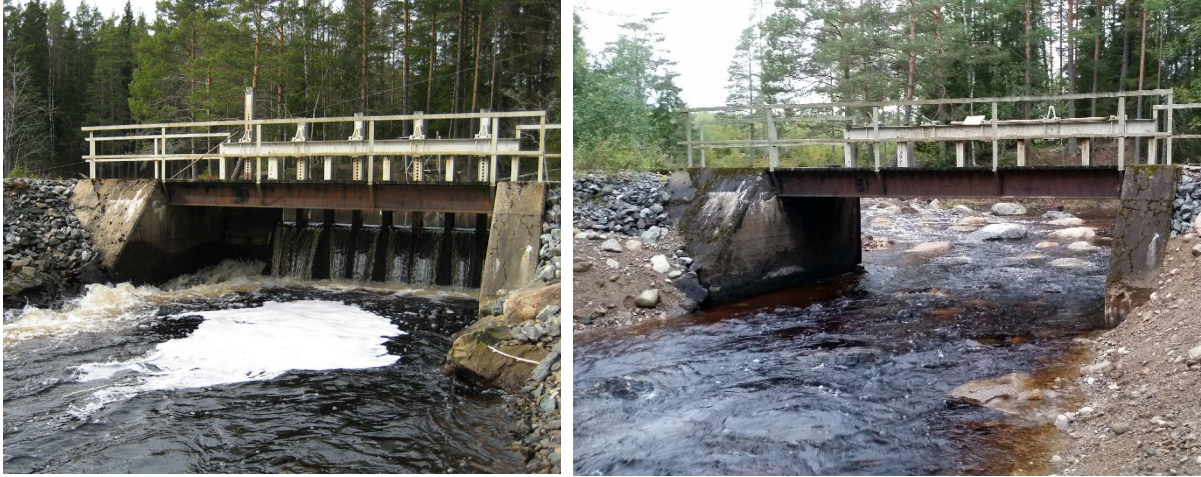
Gräntjärnsdammen (fig.6) har en fallhöjd på 0,8 meter och dammen har rivits. Åtgärden har resulterat i en forsmiljö som tidigare var obefintlig. Genom biotopvård i vattendragsfåran tio meter uppströms och 30 meter nedströms dammen, har naturliga strukturer återskapats med slumpvis placering av stenblock. Detta har skapat en naturlig forsmiljö och en flackt lutande strömvattenmiljö för akvatiska organismer. Huvudman för projektet har varit dammägaren Sveaskog.

Figur 6. Gräntjärnsdammen före och efter åtgärd

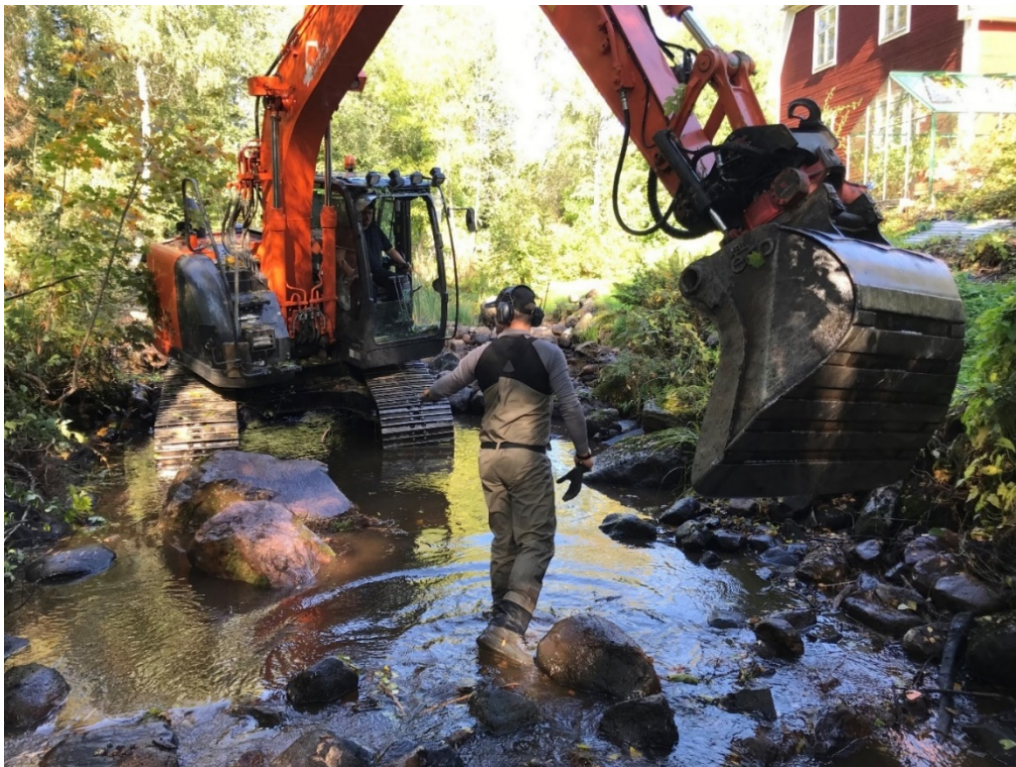
Biotopvårdsarbete med grävmaskin har gjorts i ca 1,8 km av Hammarskogsåns huvudfåra. Huvudfåran är påverkad av flottningsrensning. Med handkraft har en lokal förening lett arbetet och punktinsatser har gjorts i huvudfåran men främst i mindre tillrinnande vattendrag som t.ex. Holmsjöbäcken, Myggsjöbäcken m.fl.. Huvudmän för biotopvårdsåtgärderna har varit markägare och föreningar i området.

Figur 7. Biotopvårdsarbete i Hammarskogsån
