## Byte av vägtrumma i Holmsjöbäcken (Degerfors kommun) och Munkhyttebäcken (Lindesbergs kommun)

## Byte vägtrumma Holmsjöbäcken

## Byte vägtrumma Munkhyttebäcken

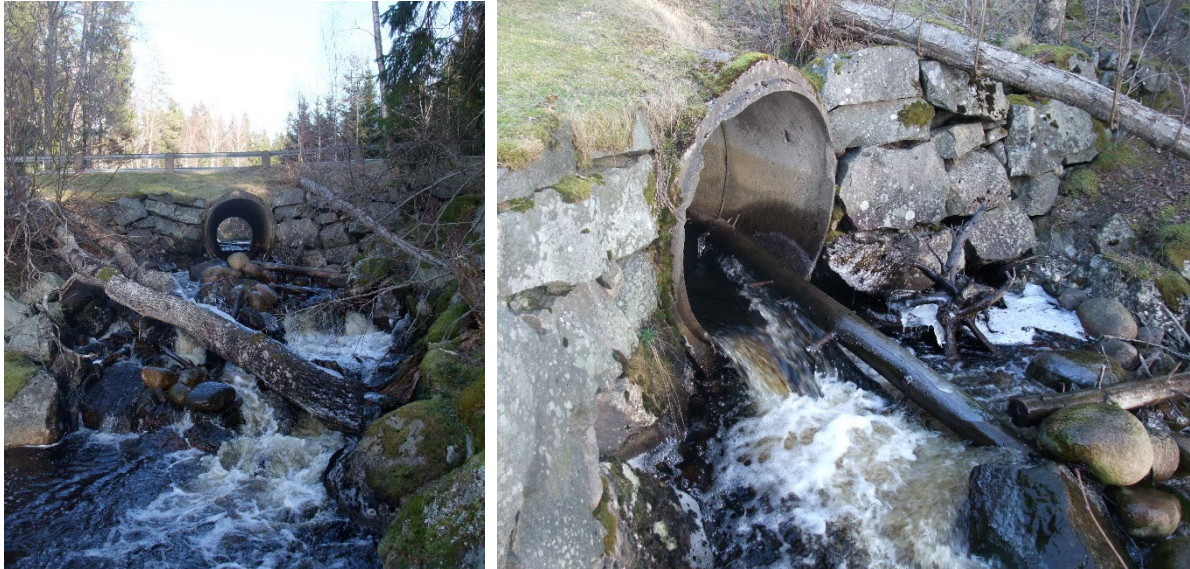
Den aktuella trumman i Holmsjöbäcken har stor påverkan eftersom vandringshindret är beläget längst ner i bäcken närmast sjön Ölen. Trumman är placerad högt, fallhöjden i anslutning till trumman är närmare är ca 1,5 meter vid normalvattenyta i sjön Ölen. Den tidigare trummans diameter är ca 1600 mm.

Den gamla trumman vid Rönningshyttan i Holmsjöbäcken (foto Länsstyrelsen)

Den gamla trumman byttes mot en halvtrumma med naturlig botten. Spännviden i den nya trumman är ca 0,5 meter större än den tidigare. En fors skapades nedströms trumman för att fisk ska kunna vandra upp. Efter åtgärd finns inget fall nedan trumman och vattenhastigheten genom trumman är mindre jämfört med tidigare. Den nya trumman är en halvtrumma med naturlig botten.

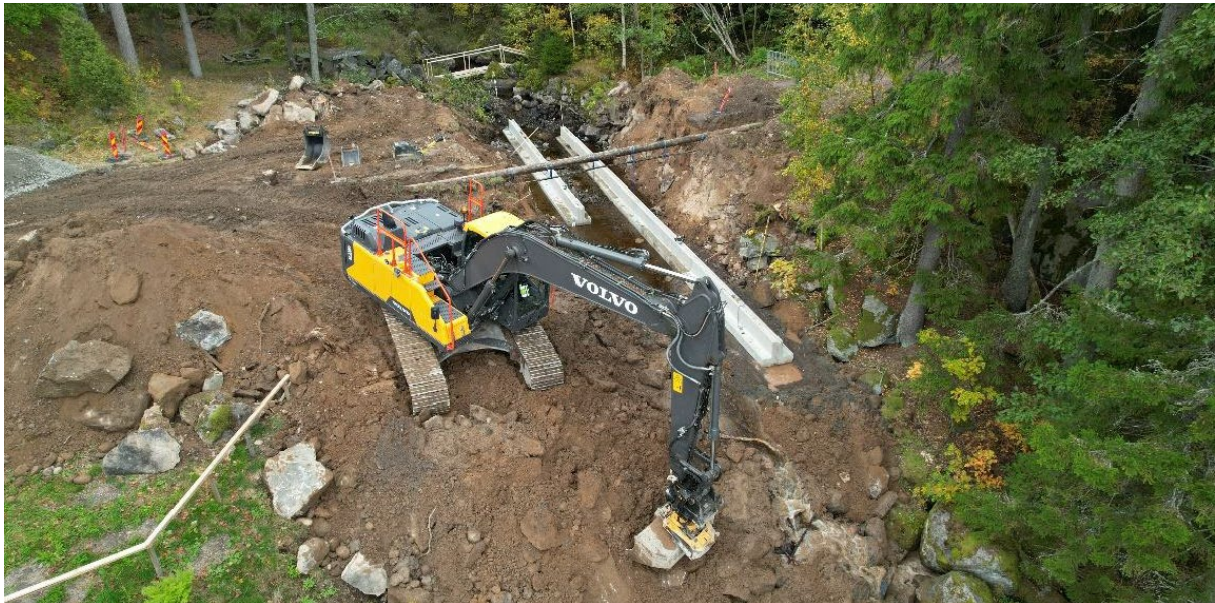
Pågående arbete vid vägtrumman. En provisorisk bro fick byggas upp för att närboende skulle kunna ta sig över. Notera även elledningar som ligger i vägkroppen. (Foto vattenbyggnad)

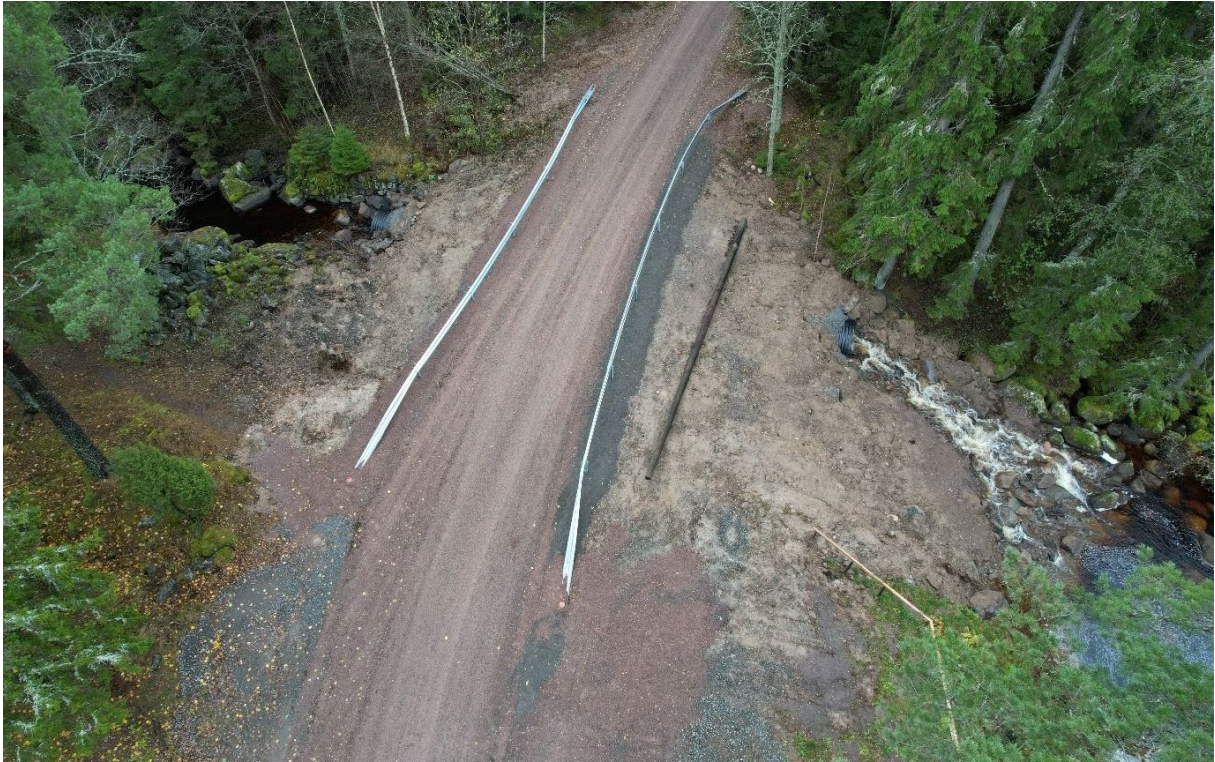
Översikt över området efter åtgärd (Foto vattenbyggnad)

Åtgärderna genomfördes i ett fornlämningsområde och ett populärt besöksområde därför genomfördes åtgärderna med varsamhet och försiktighet. Målsättningen är att skapa passerbarhet för fisk utan att påverka kulturmiljöerna i allt för stor grad. Projektet genomförde hösten 2022 och har testats rejält redan första året då ett 50-årsflöde inträffade i bäcken nu under vinter 2022/2023.

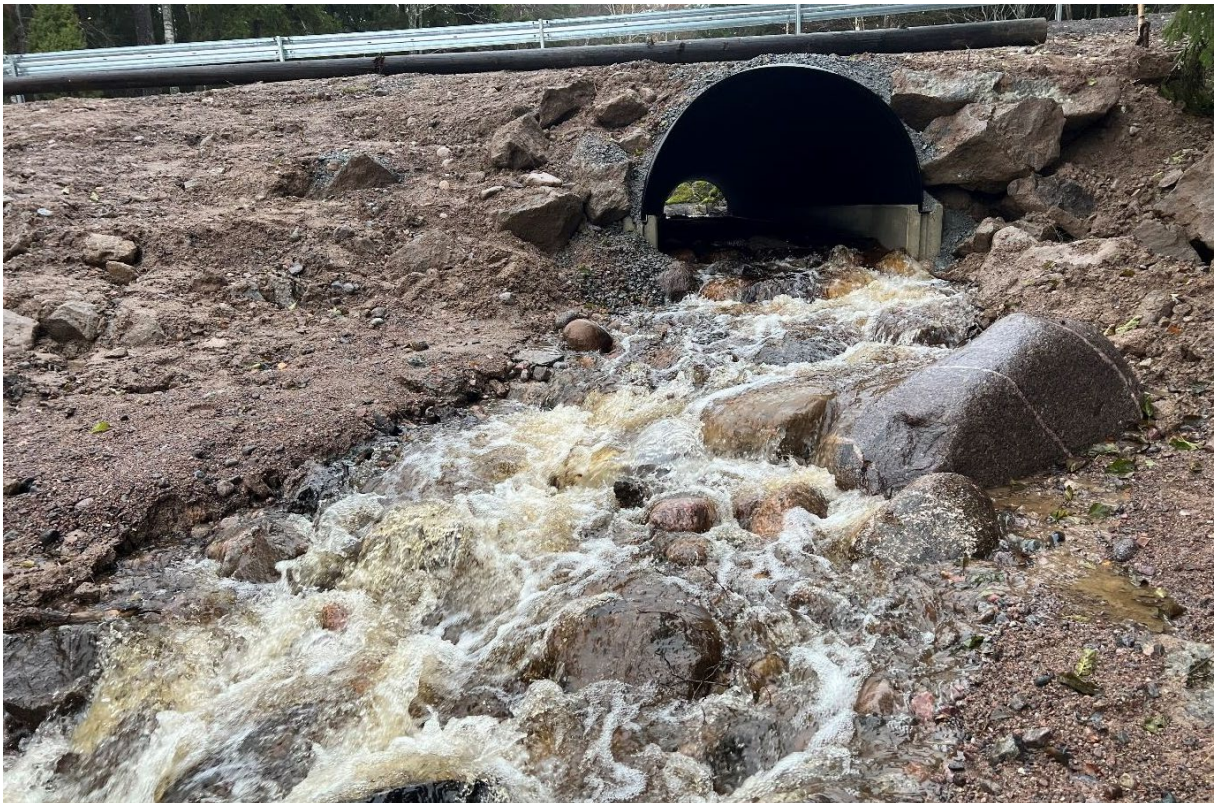
Uppströmsvy på nya trumman (Foto vattenbyggnad)

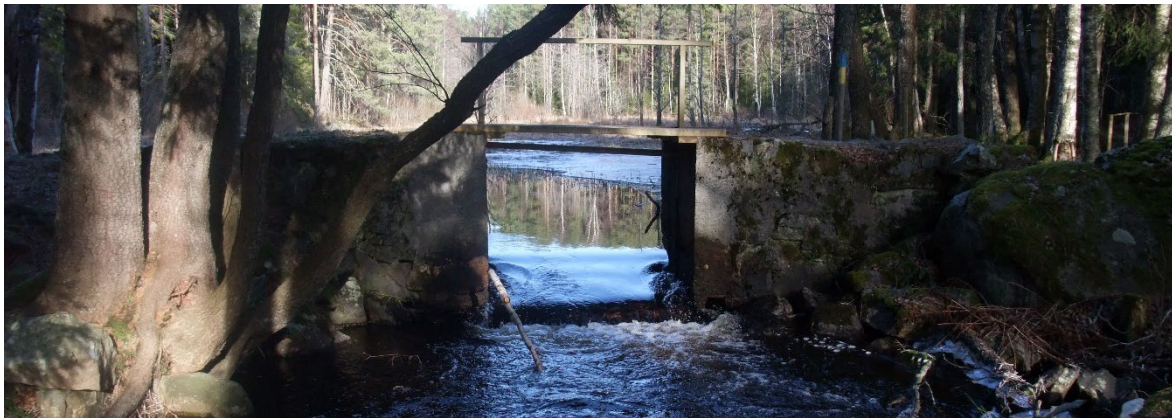
Den gamla dammtröskeln innan åtgärd (Foto Länsstyrelsen)

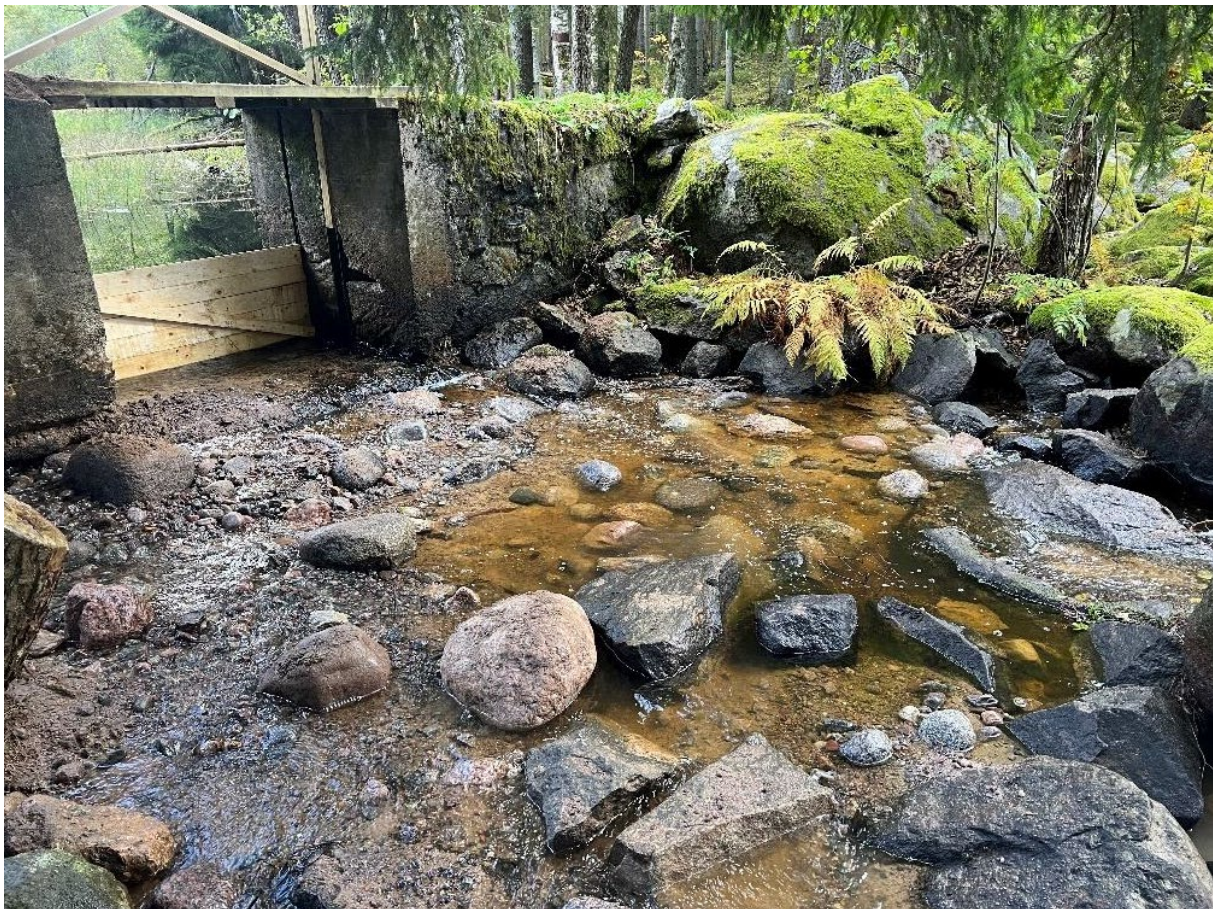
Upptröskling och bottenjustering nedströms dammtröskeln för att underlätta fiskvandring. Flödet har temporärt stängts under byggtid för att minimera grumling. (Foto vattenbyggnad)

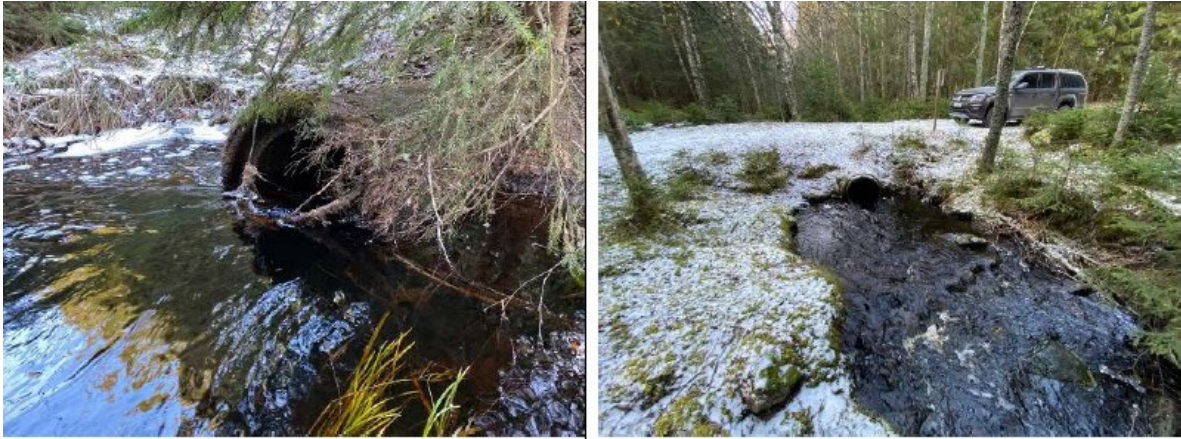
Den tidigare trumman vid skogsbilvägen vid Skvatthammarshyttan i Munkhyttebäcken var för högt lagd och betydligt smalare än vattendragets bredd vilket medförde ett mindre fall i nederkant på trumman och höga vattenhastigheter som skapar ett vandringshinder.

Den gamla trumman vid Skvatthammarshyttan i Munkhyttebäcken (foto Länsstyrelsen)

Den trumman som lagts dit i projektet är 2,5 gånger bredare 160 cm jämfört med 70 cm som det var tidigare. Vattenhastigheten är betydligt lägre pga bredden och det finns inget fall i nederkant på trumman. Det är dessutom en naturlig botten i den nya trumman som är en halvtrumma.

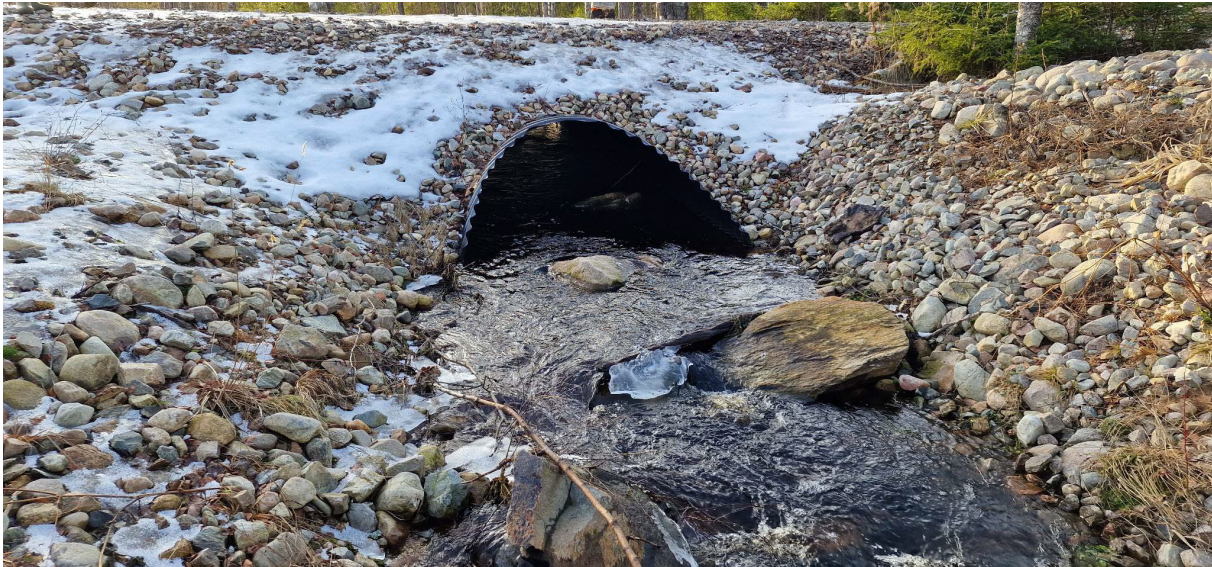
Den nya trumman vid Skvatthammarshyttan i Munkhyttebäcken (foto Länsstyrelsen)

Åtgärden genomfördes under 2020 och det är extremt tydligt att större delen av bäcken nu får plats i vägtrumman. För små vägtrummor är generellt ett stort problem som skapar vandringshinder och erosionsproblem i vattendraget. I viss mån har biotopvårdsåtgärder genomförts uppströms och nedströms i vägtrumman.
