# Biotopvård Myltebäck

Biotopvård och borttagning av partiellt vandringshinder

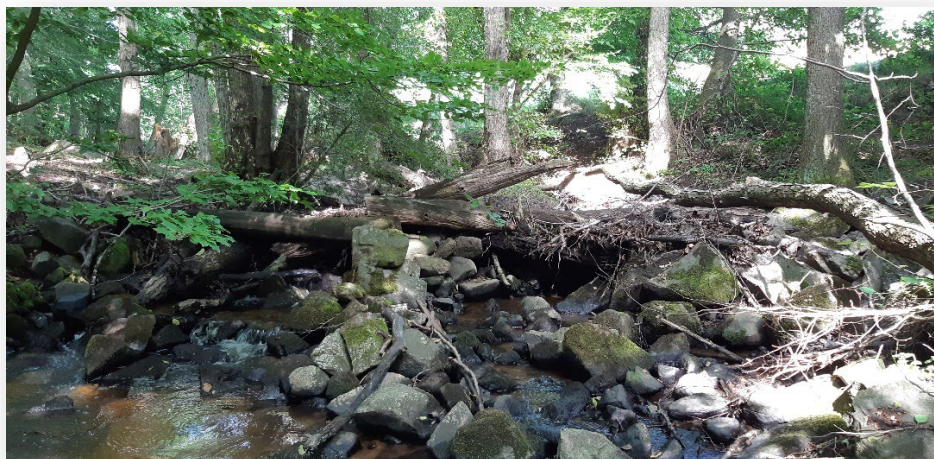
*Bild 1. Före åtgärd. Det partiella hindret består till stora delar av ett stenfundament samt stockar som lagt sig tvärsöver vattendraget.*

Åtgärden genomfördes sommaren 2021 vid lågvattenföring. Med hjälp av handkraft, spett och vinsch flyttades stockarna som lagt sig tvärsöver vattendraget och gjorde fiskvandringen svårare både upp- och nedströms. Stenar och block flyttades bort från fundamentet ut i vattendraget, dels för att förbättra fiskvandringen ytterligare men dels också för att förbättra strömvattensbiotopen då troligtvis en del av stenarna som utgjort vandringshindret härstammar från åfåran. Delar av stenfundamentet finns kvar än idag (se bild 2 och 3) då det troligtvis utgjorde en historisk lämning.

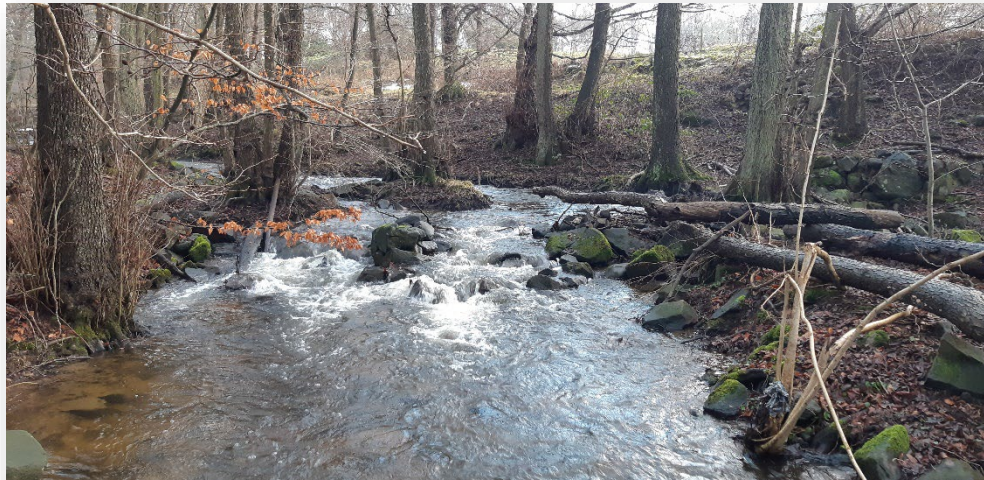
*Bild 2. Efter åtgärd. Nu rinner vattnet ohindrat förbi stenfundamentet och möjliggör fiskvandring.*

Efter åtgärden kan nu svagsimmade fiskar inom Myltebäck vandra förbi vandringshindret samt att vandring kan göras både under hög- och lågflöden. Åtgärden återskapade dessutom en tidigare indämd strömsträcka på cirka 40 meter, vilket framför allt kommer gynna havsöringen och dess uppväxtmiljöer i bäcken.

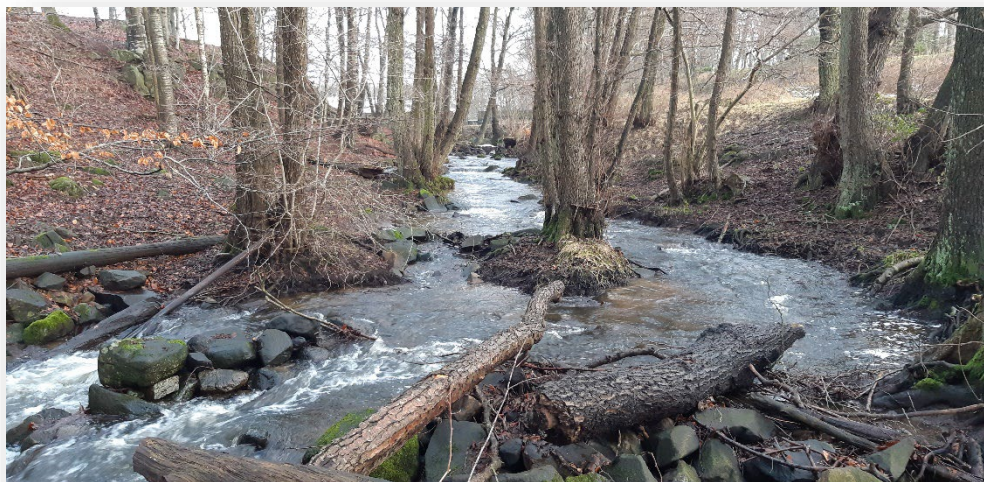
*Bild 3. Uppströms det tidigare partiella hindret har en fin strömsträcka återskapats med mycket turbulens med hjälp av stenar från hindret.*

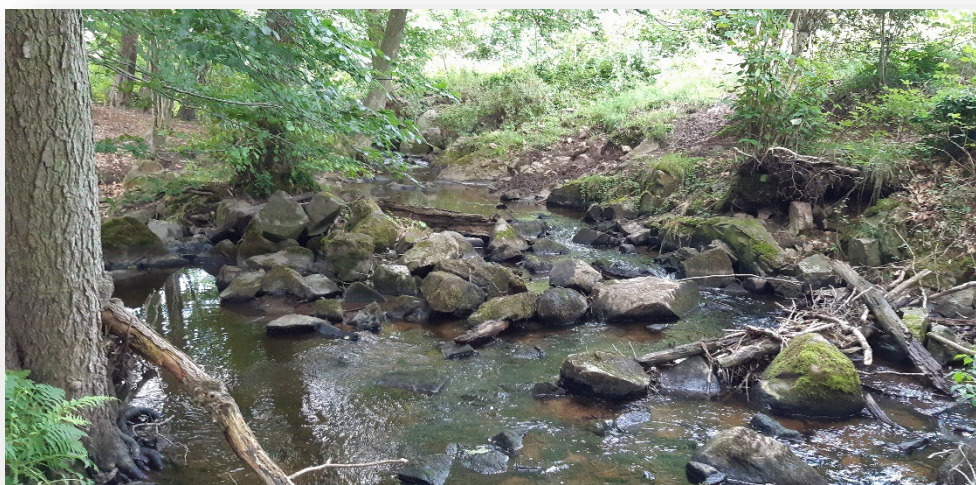
*Bild 4. Före åtgärd. Block och sten tvärsöver vattendraget uppströms det partiella vandringshindret. Stängde bland annat inne en sidofåra.*

En del block- och sten som fanns längs med vattendragskanterna inom åtgärdsområdet placerades tillbaka till åfåran. Troligtvis har de rensats för bland annat erosionsskydd, bättre avvattningsförmåga från bäcken och för kvarnverksamheter. Åtgärden gjorde också så att tidigare instänga sidofåror öppnades upp och utgör idag viktiga livsmiljöer för nykläckta öringar.

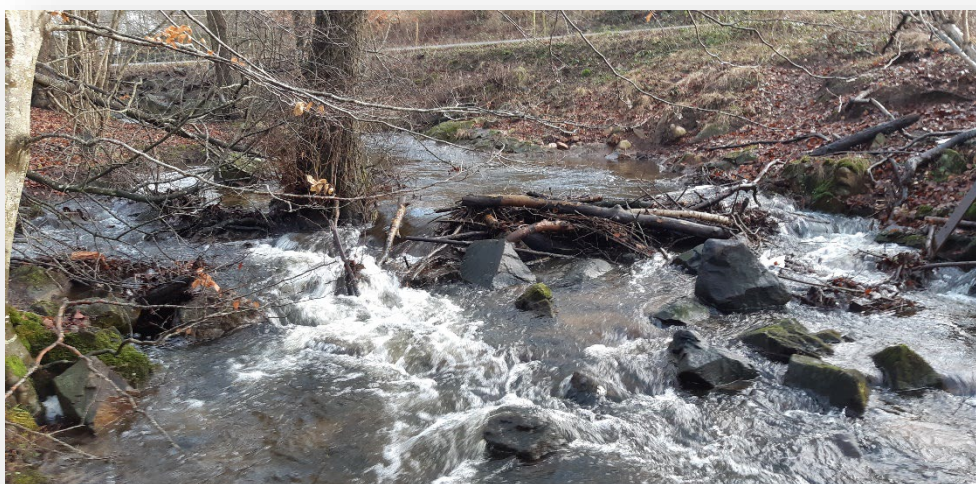
*Bild 5. Efter åtgärd. Block och sten har fördelats ut längs vattendraget och den avstängda sidofåran till vänster i bild har öppnats upp (se figur 7).*

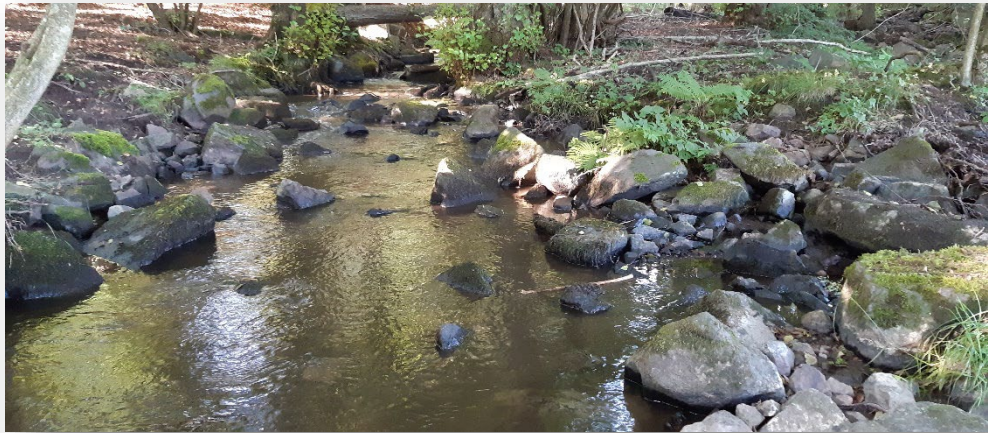
*Bild 6. Före åtgärd. Mycket block och sten längs med vattendragets kanter som rensats bort från åfåran.*

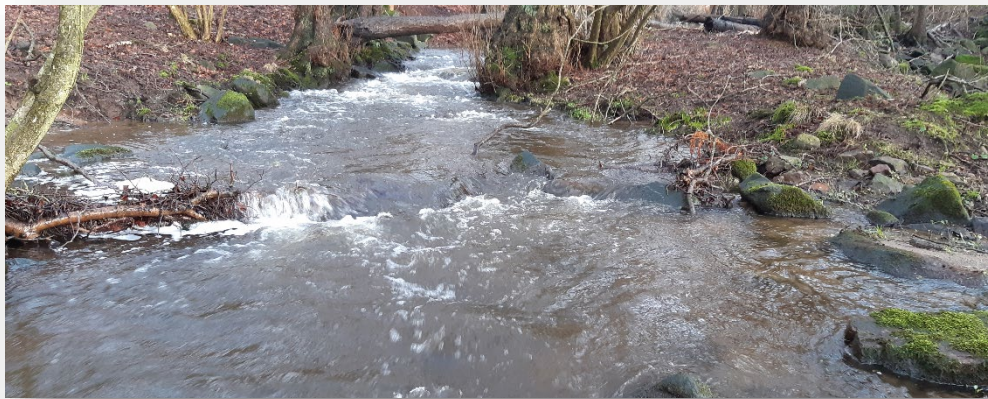
*Bild 7. Efter åtgärd. Mycket av blocken och stenarna längs kanterna har placerats tillbaka till åfåran. En del av stenarna syns inte då bilden är tagen under höglöde.*

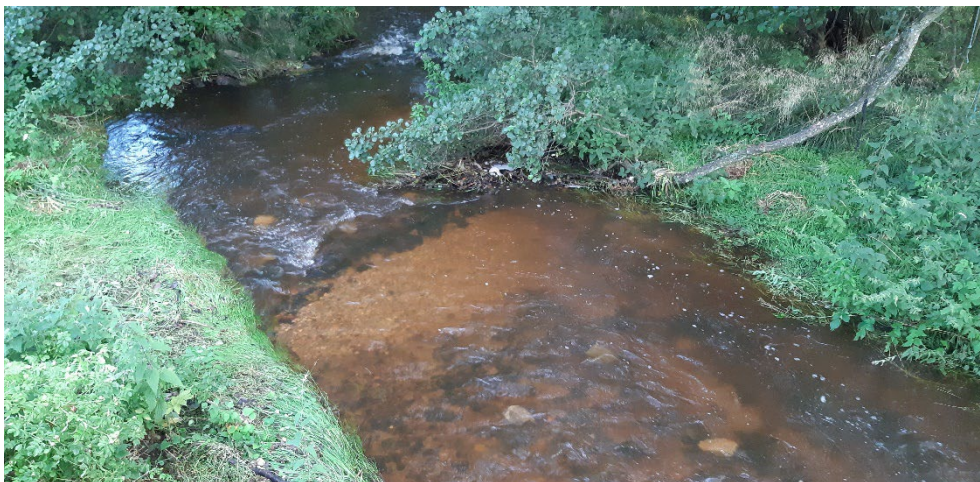
*Bild 8. En av två lekbäddar som anlades i projektet.*

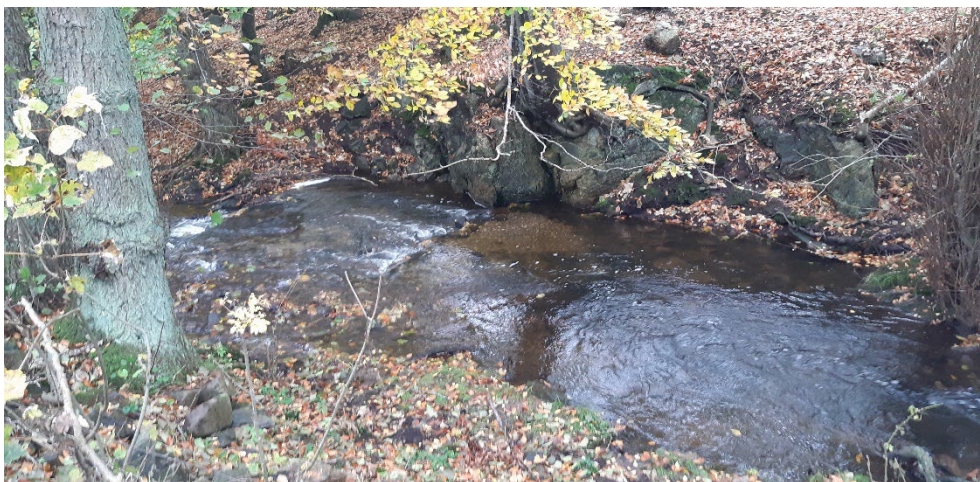
*Bild 9. En av två lekbäddar som anlades i projektet.*
