**JERKER OCH CARIN JORLÉN  
FAGERDALA KRAFTVERK  
VÄNNEÅN, LAGAN**

**SLUTRAPPORT FÖR UTRIVNING OCH  
ÅTERSTÄLLNING**

**SLUTRAPPORT**

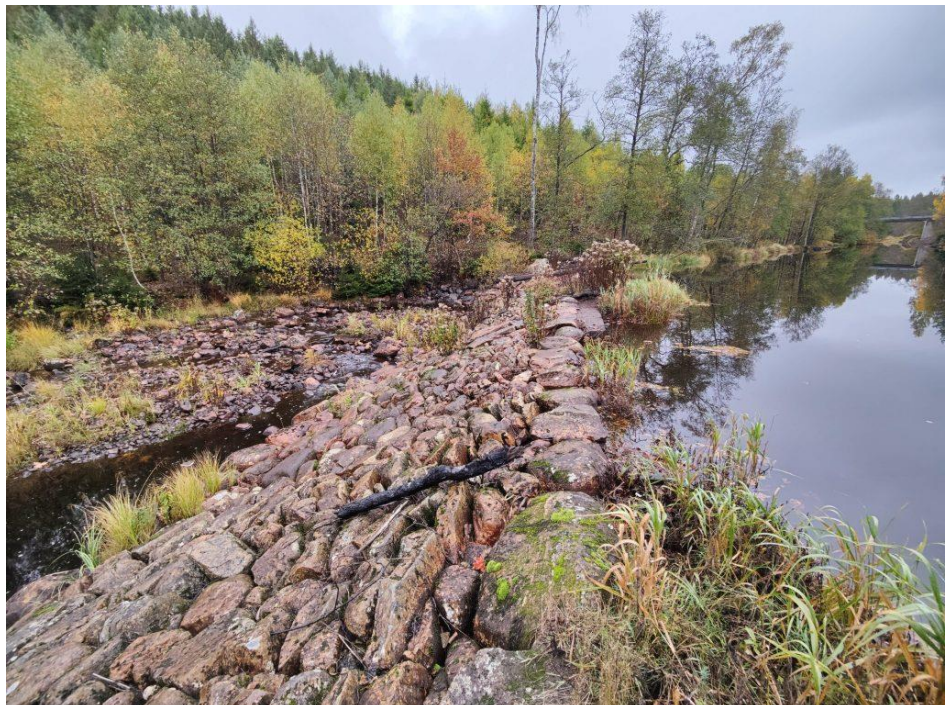
*Figur 1. FÖREBILD. Överfallsdammen vid Fagerdala kraftverk utgjorde ett definitivt vandringshinder för alla förekommande fiskarter.*

Fagerdala kraftverk ägs av Jerker och Carin Jorlén och är beläget i Väanneån, ca 11 km uppströms dess utlopp i Lagan. Efter att en brand totalförstörde kraftstationen under 2018 skedde inte längre någon vattenverksamhet vid Fagerdala och verksamhetsutövaren önskade därför att riva ut anläggningen (figur 1). Syftet med utrivningen var att skapa fria vandringsvägar och tillgodose en ökad konnektivitet för den aktuella sträckan av Väanneån samt att undvika framtida underhållsansvar.

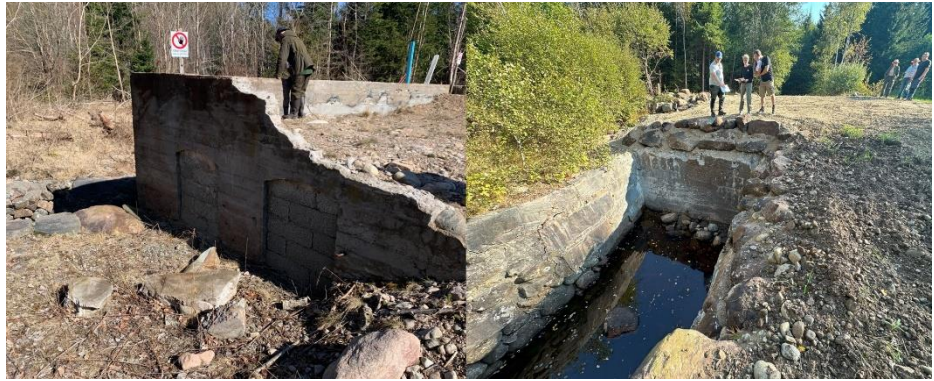
Figur 2. Före- och efterbild av området där kraftverksbyggnaden stod.

Arbetet påbörjades genom att kraftverket revs ut och marken runtomkring återställdes (figur 2). Därefter skapades en arbetsväg ned till naturfåran genom att avverka träd i trädridån mellan intagskanalen och naturfåran. Genom naturfåran togs sedan väg upp till överfallsdammen.

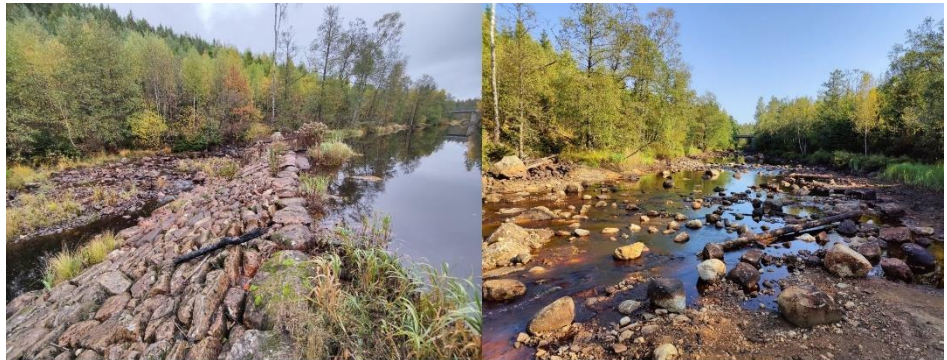
Figur 3. Före- och efterbild av överfallsdamm, vy uppströms.

Överfallsdammen revs ned till naturlig bottennivå på en sträcka om ca 20 m för att säkerställa att ingen dämning kvarstod (figur 3). Sten från dammen sparades för att senare spridas ut i närområdet som en del av de biotopvårdande åtgärderna.

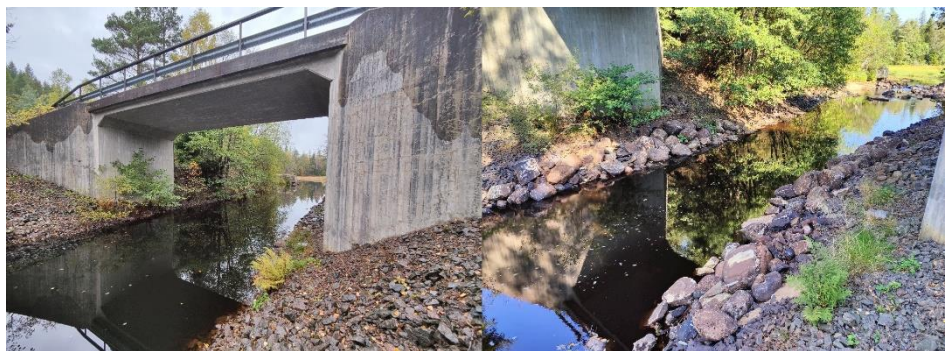
Figur 4. Före- och efterbild av erosionsskydd vid uppströmsliggande vägbro.

Efter att överfallsdammen rivits ut förstärktes erosionsskyddet kring den uppströmsliggande vägbron (figur 4). Större block placerades ut som erosionsskydd vid befintliga koner för att skydda dessa mot ökade vattenhastigheter.

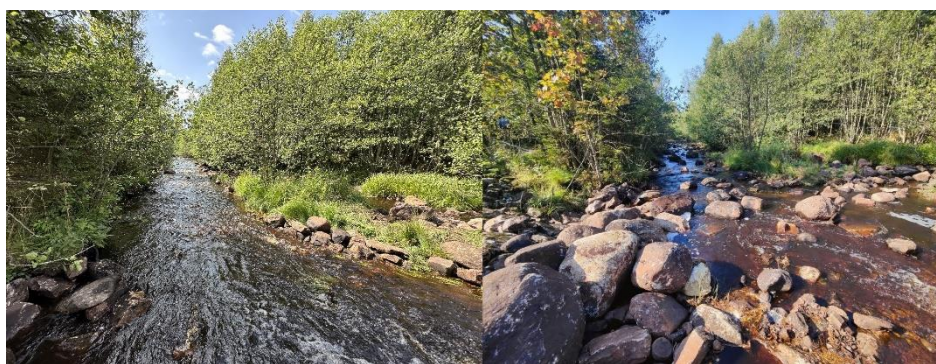
Figur 6. Före- och efterbild av naturfåran nedströms överfallsdammen.

Från vägbron påbörjades sedan biotopvårdsarbeten i nedströms riktning genom att återföra undanrensat stenmaterial (figur 5 - 6). Biotopvård skedde nedströms till ca 30 m ovanför träbron vid utloppskanalen. Inget arbete genomfördes närmst träbron p.g.a. kulturmiljöhänsyn. Total sträcka ca 250 m.

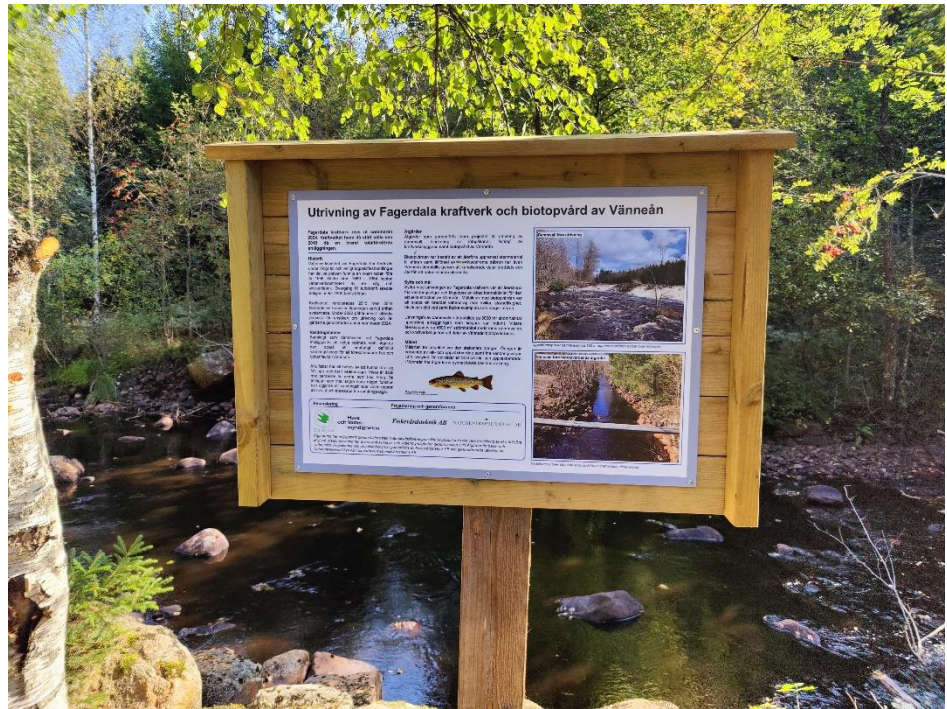
Figur 8. Informationsskylt om genomförda åtgärder.

I de nederst belägna delarna av arbetsområdet placerades en informationsskylt om genomförda åtgärder ut (figur 8). Platsen är belägen vid vägen och valdes då det finns möjlighet till parkering alldeles intill samt att skylten är väl synlig för förbipasserande.
