Rivning av Greningen Nedre

- Litet bidrag till kraftproduktionen
- Stort renoveringsbehov som ej är ekonomiskt försvarbart

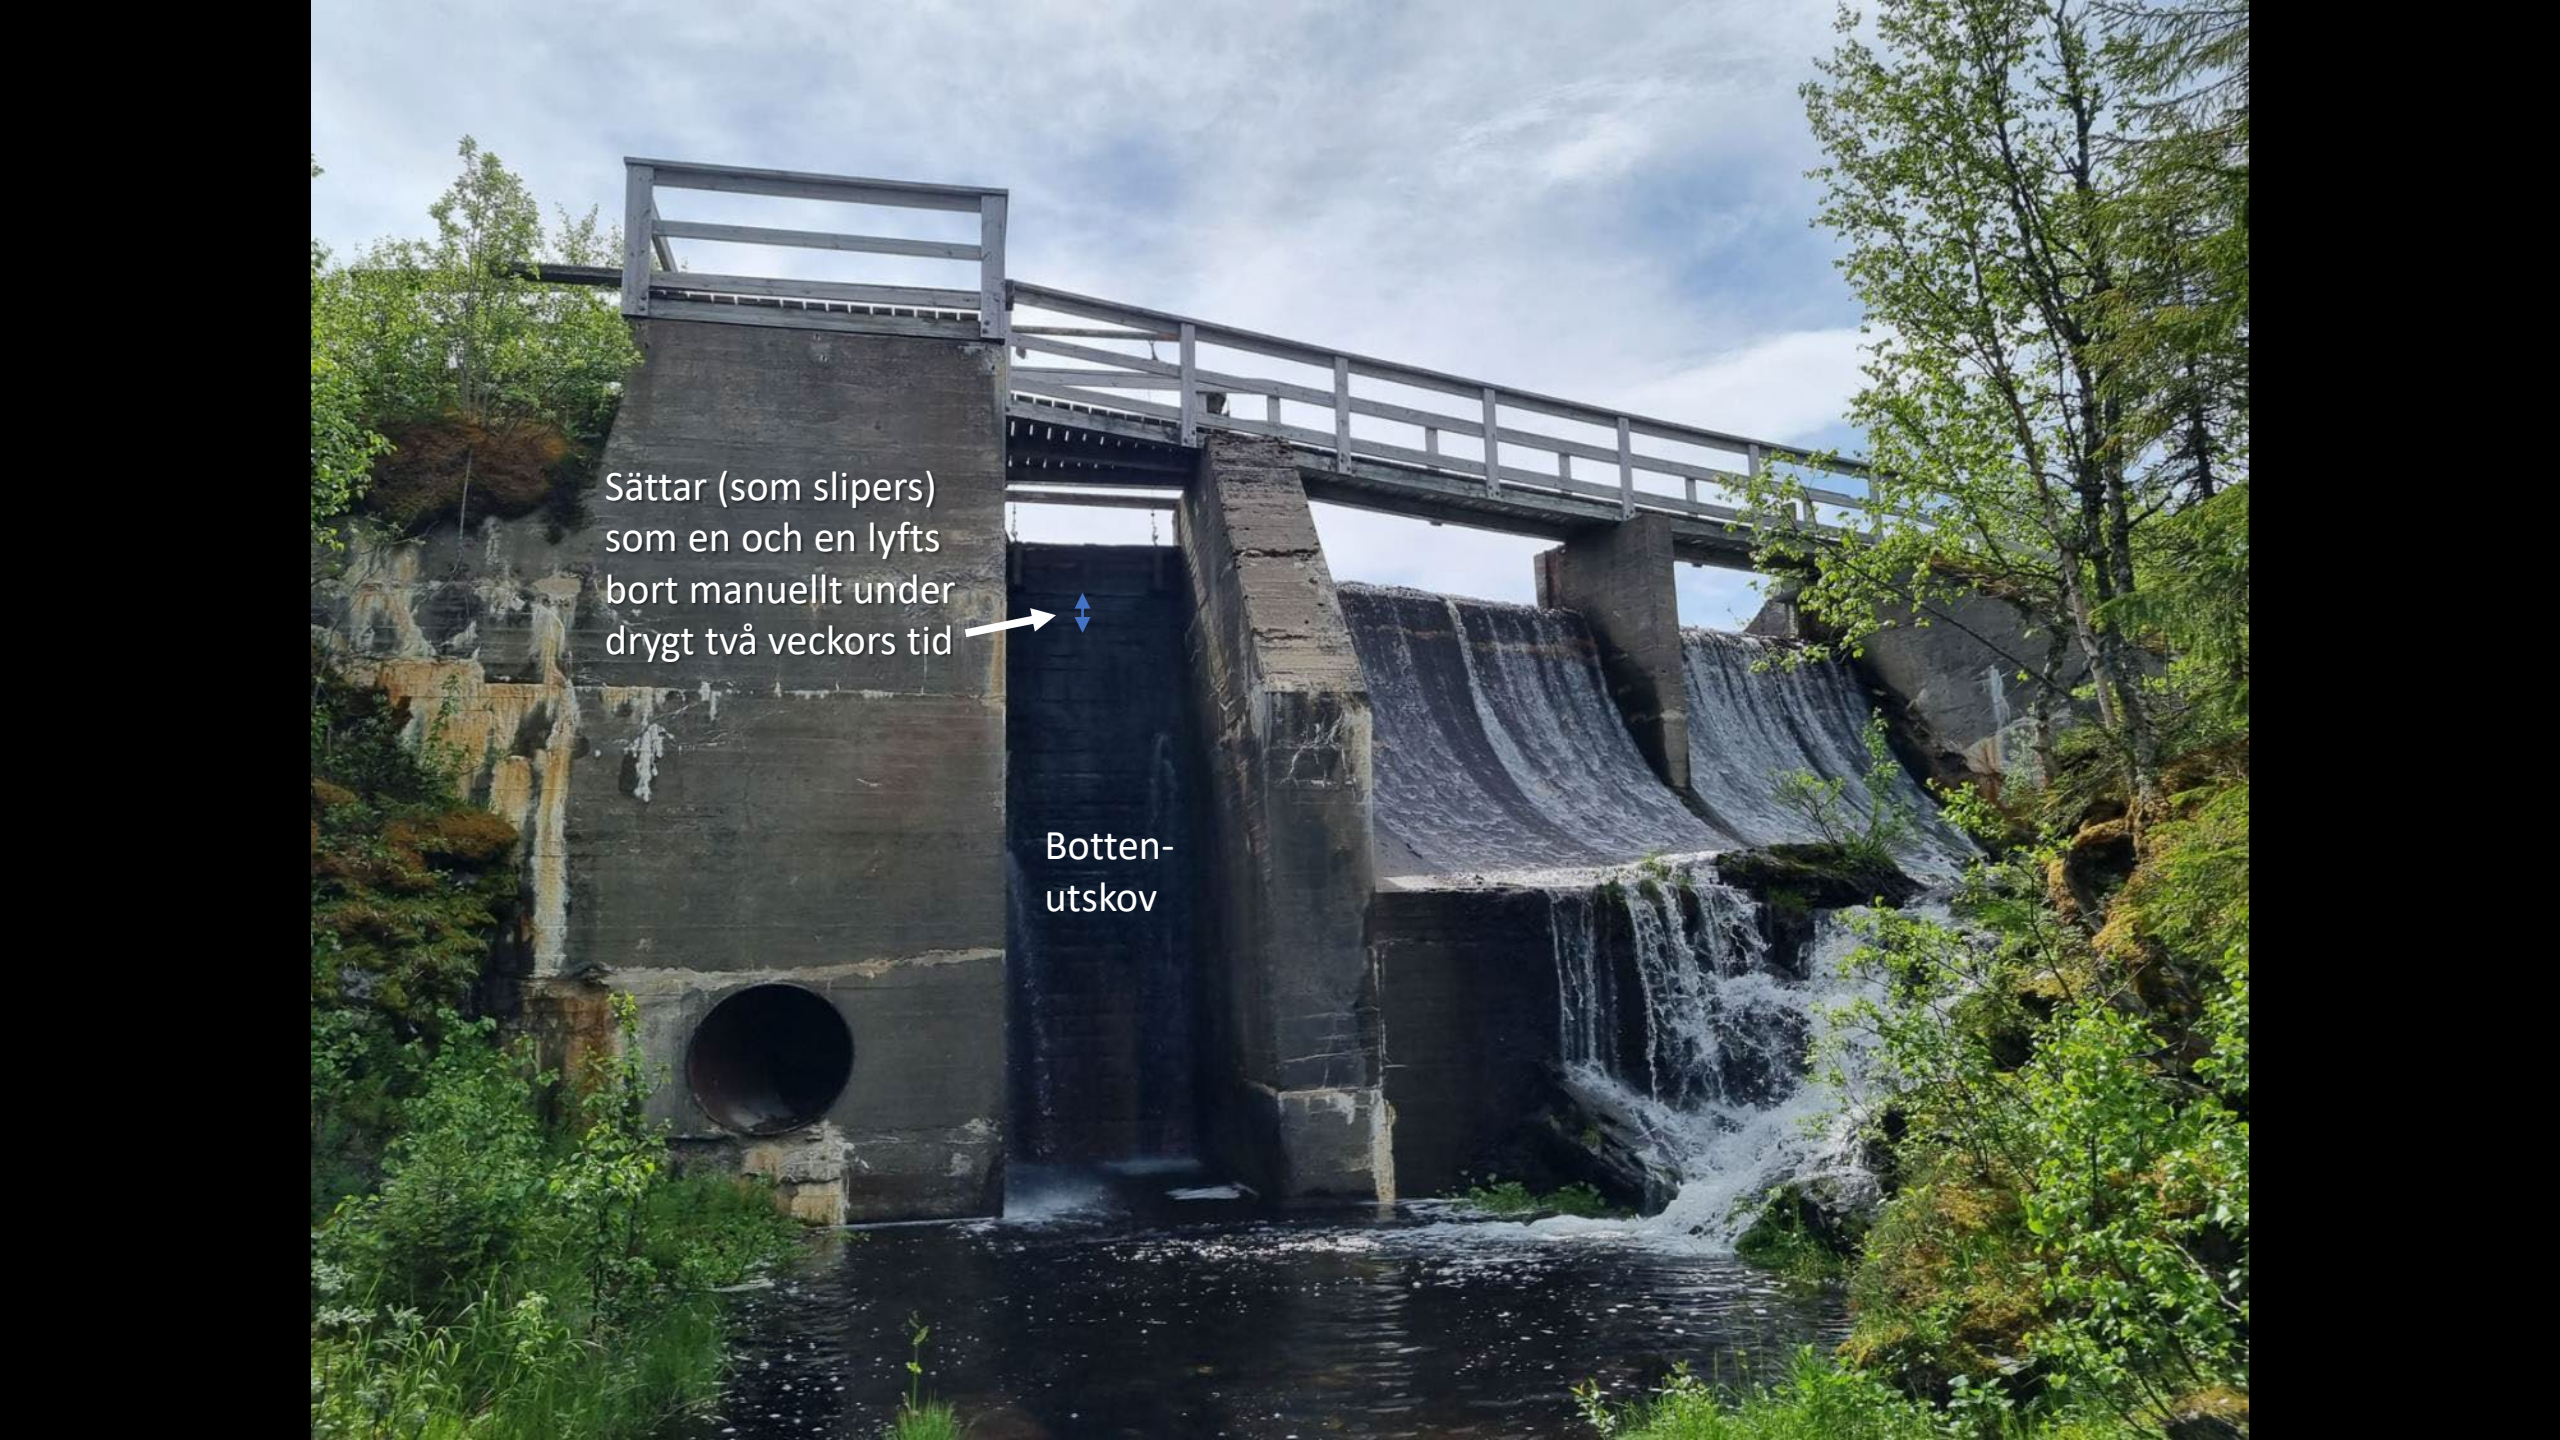
Sättar (som slipers)
som en och en lyfts
bort manuellt under
drygt två veckors tid

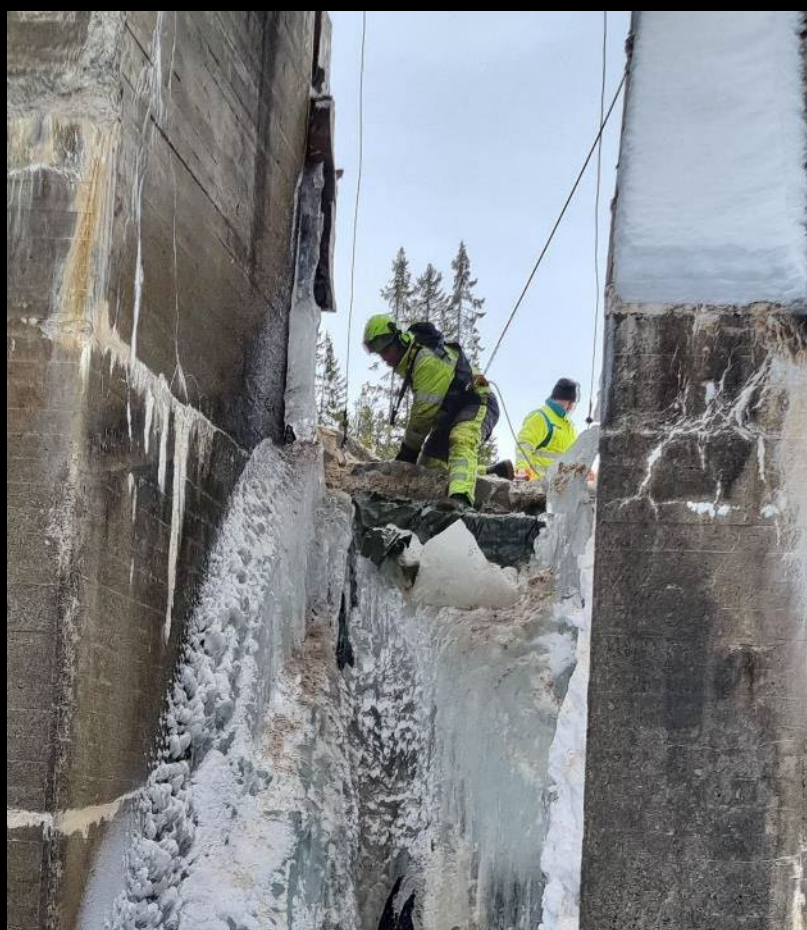
Botten-
utskov

- Rivningen av utskovet påbörjades 1:a maj 2023.
- Tidskrävande och fysiskt
- Krav på begränsad sänkingshastighet med tanke på fisk

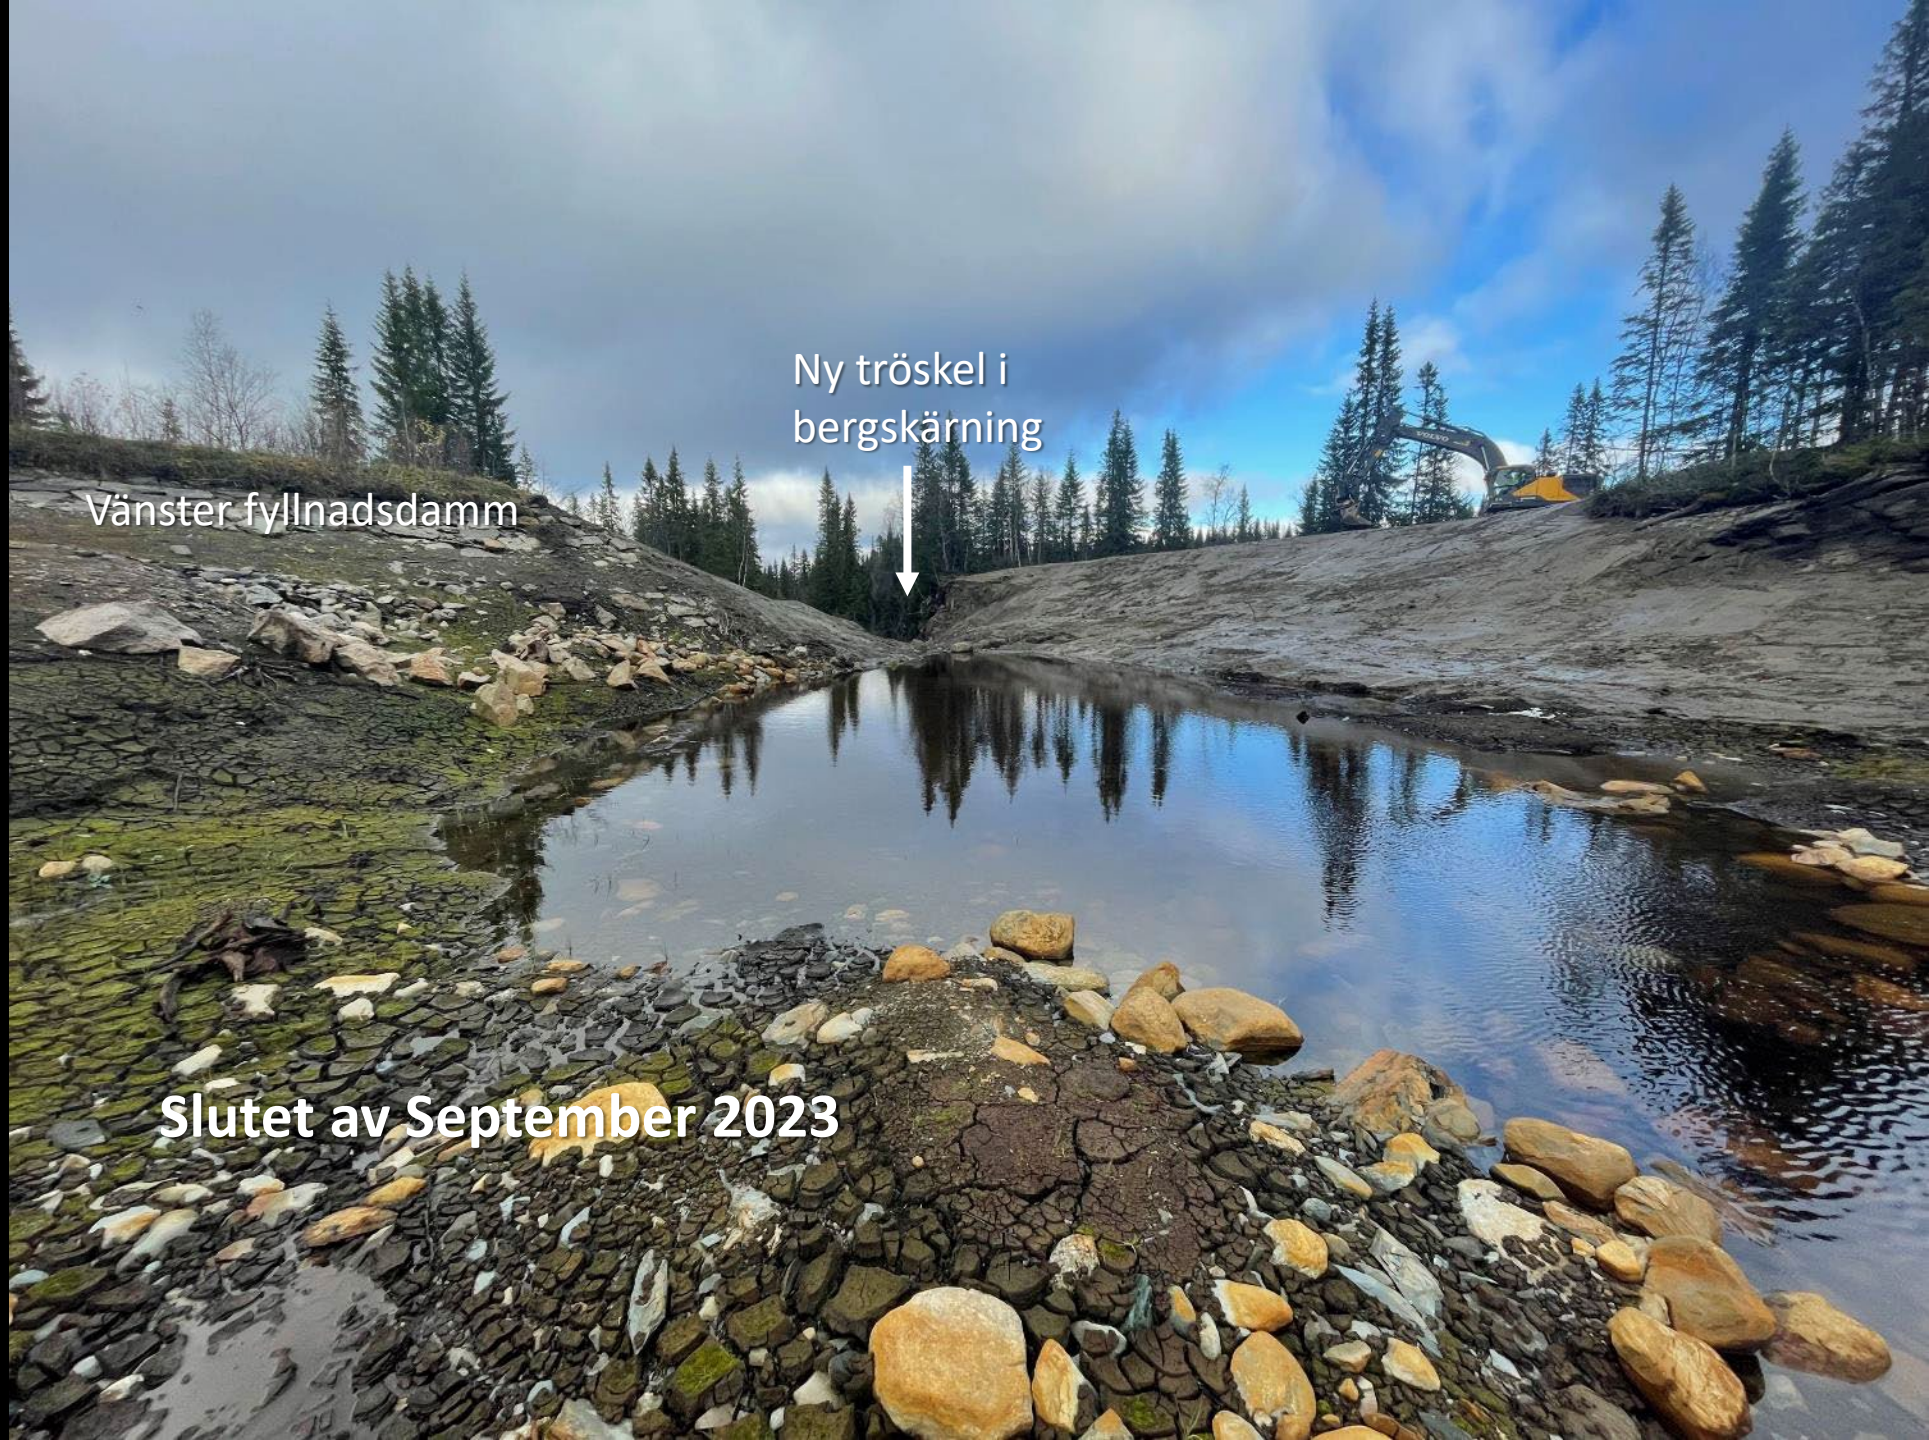
Slutet av September 2023

Vänster fyllnadsdamm

Ny tröskel i
bergskärning

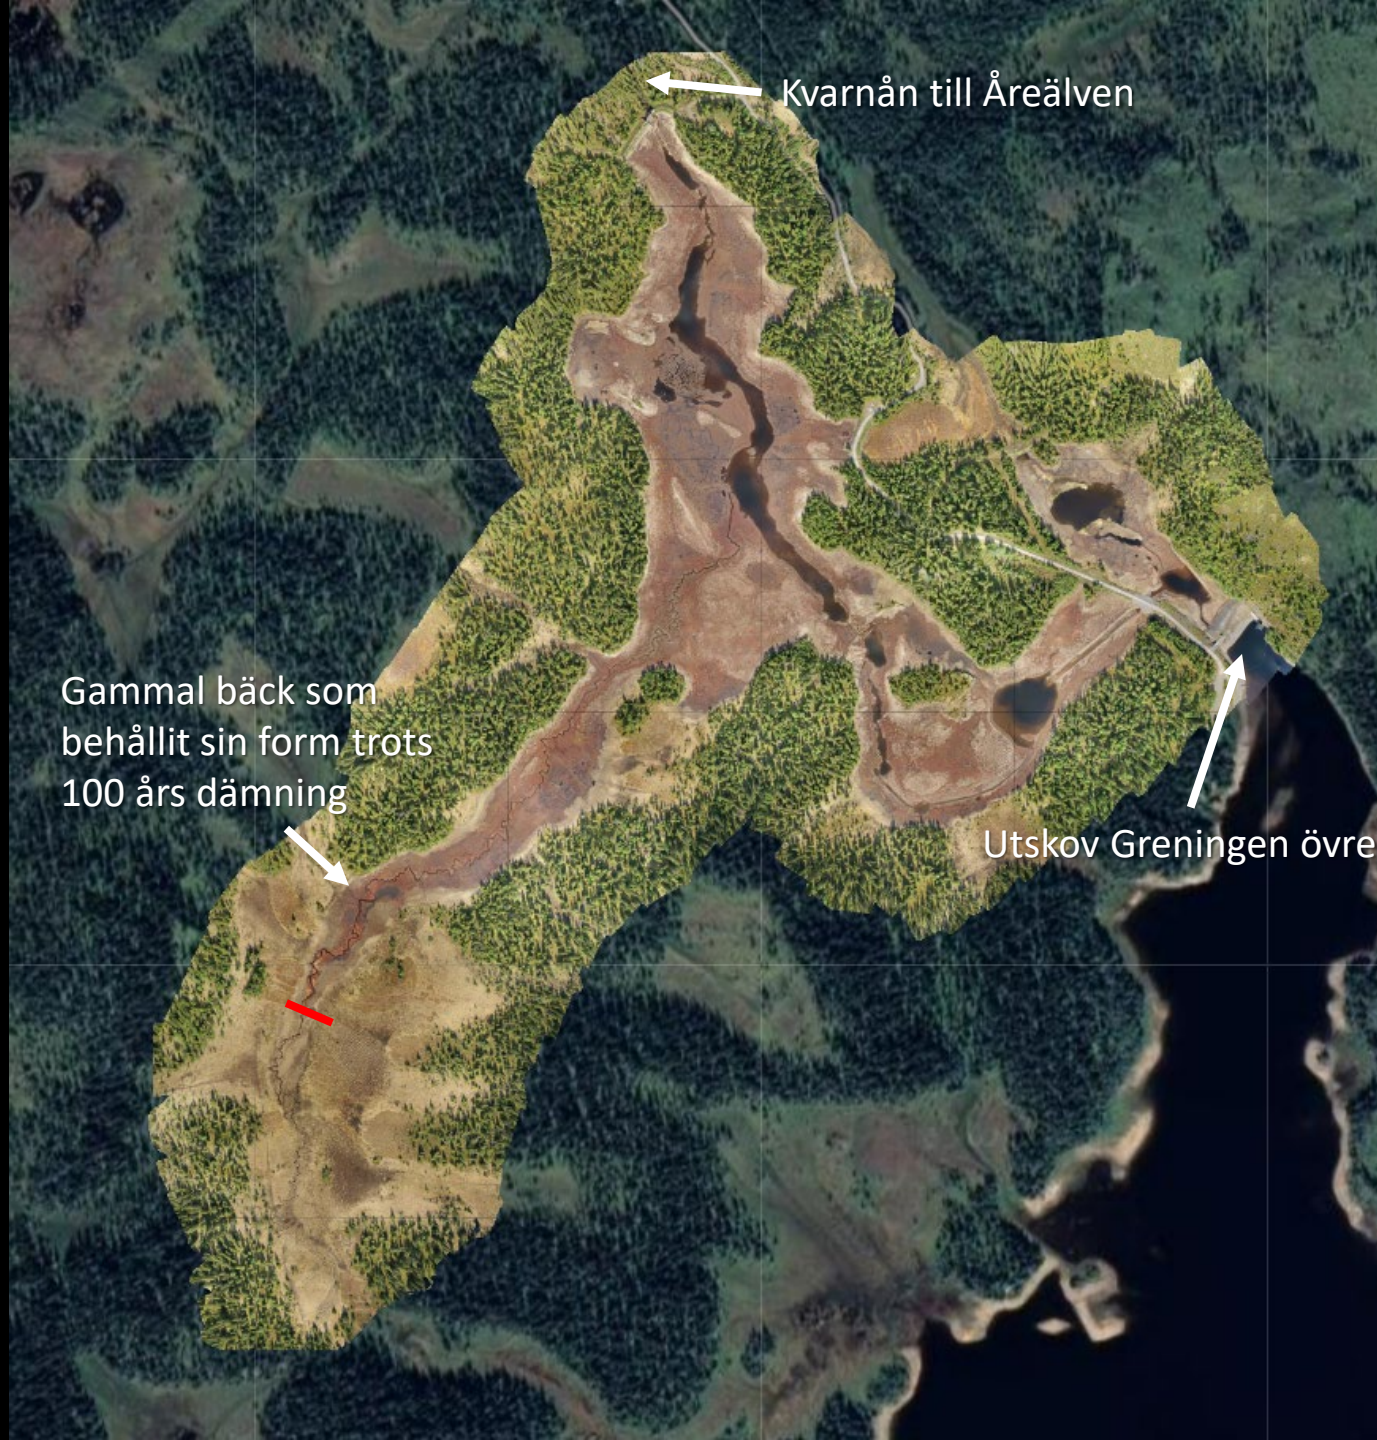
Kvarnån till Åreälven

Gammal bäck som
behållit sin form trots
100 års dämning
