# Biotopåterställande åtgärder i Värån, Torsby kommun

ref. nr. 623-843-2022

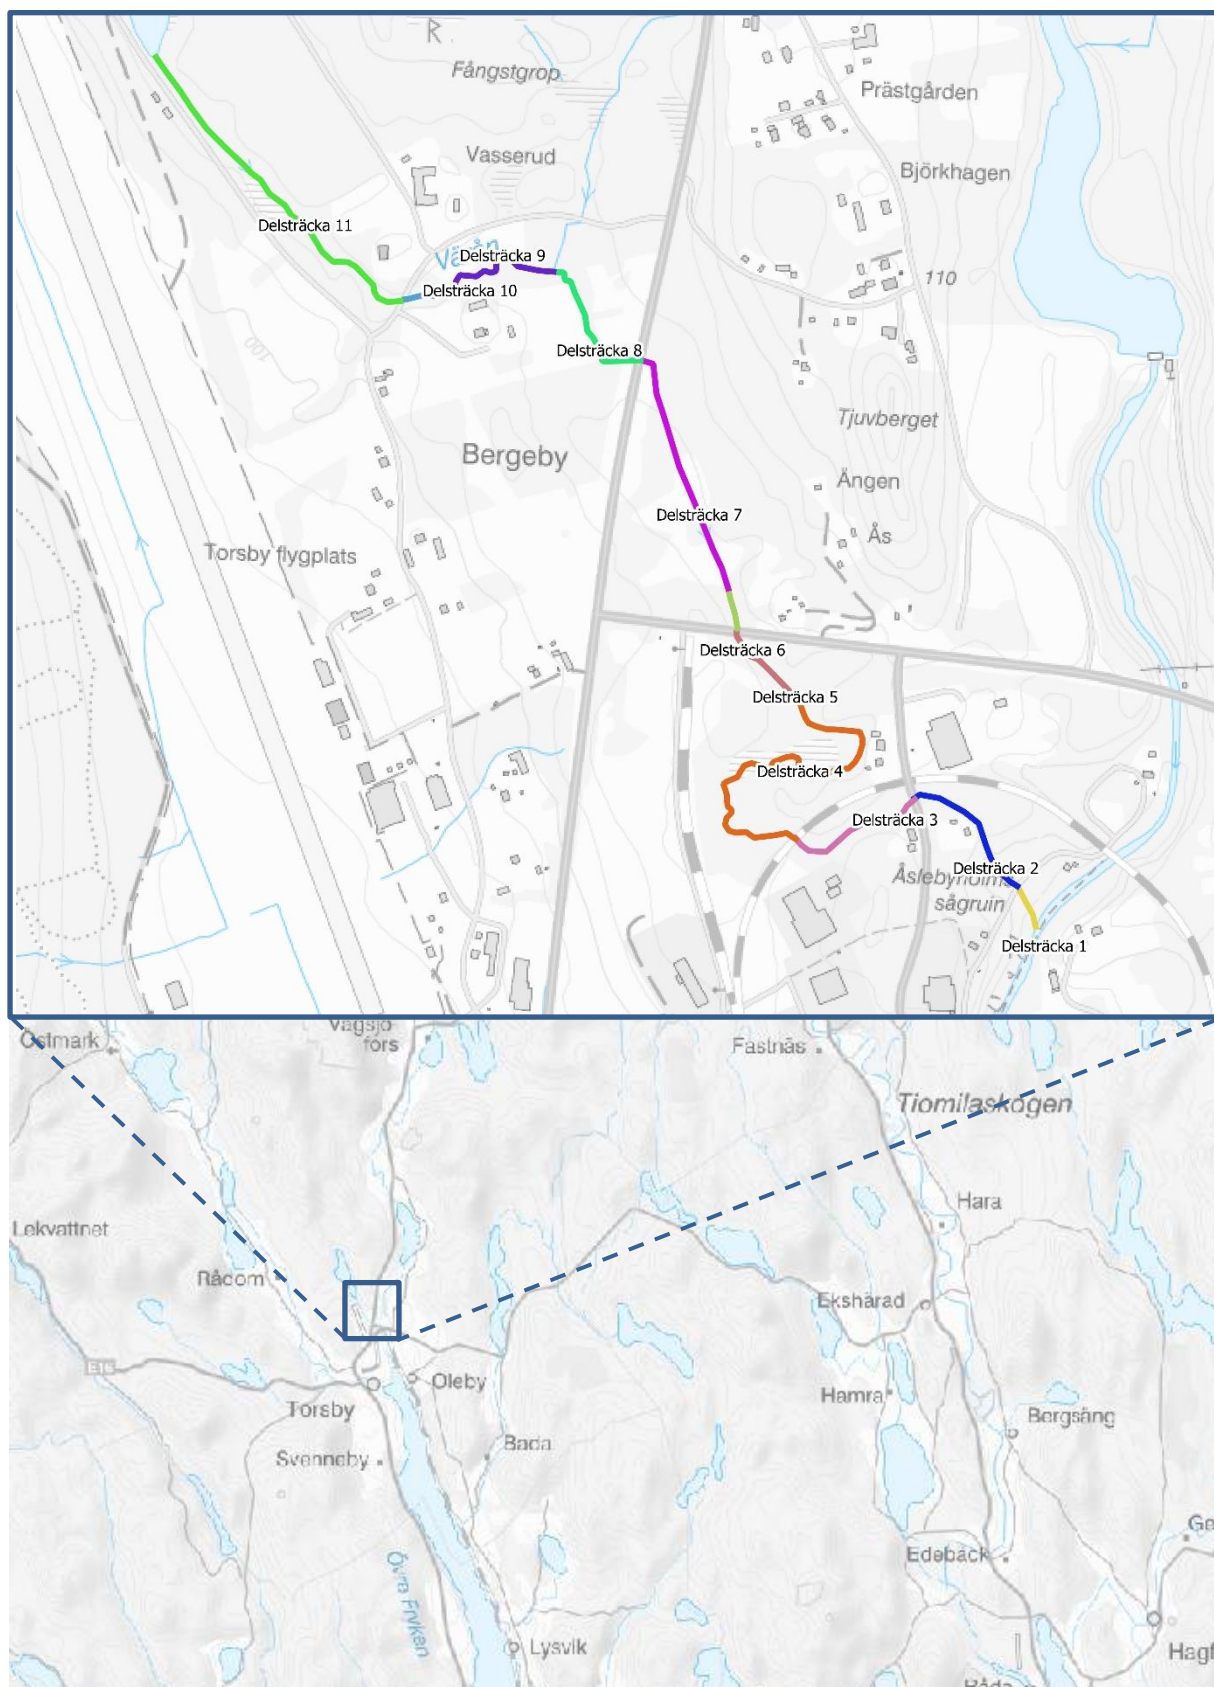
Figur 2. Karta över berört område åtgärdssträckorna utritade.

Överlag flöt arbetet på bra, två lågt prioriterade delsträckor, 4 och 7, (Figur 2) förblev helt utan åtgärder. Samtliga andra delsträckor blev åtgärdade i något varierande grad, men enligt förslagen som tidigare tagits fram. För mer detaljer om genomförda åtgärder längs varje specifik delsträcka, se nedan.

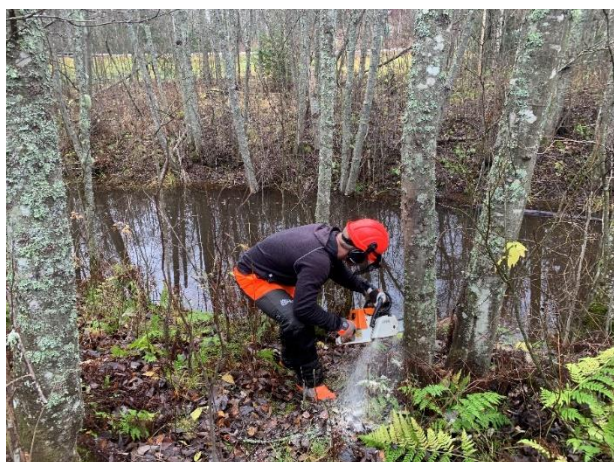
Delsträcka 5 åtgärdades i enlighet med förslagen i förstudien. Ved tillfördes i sträckans nedre del, medan de översta 25m, närmast RV239, lämnades orörda av försiktighetsprincip, enligt önskemål som framkommit i förstudien. På bilderna syns också att vattenståndet är betydligt högre i år än det varit tidigare. Högst troligt finns en nybyggd bäverdamm längre ner på delsträcka 4.
