# **Slutrapport gällande rasering av Grängshyttans vattenanläggning och biotopvård i Rastälven, Hällefors kommun**

December 2025

E.ON Energidistribution AB  
205 09 Malmö  
040-25 50 00  
eon.se

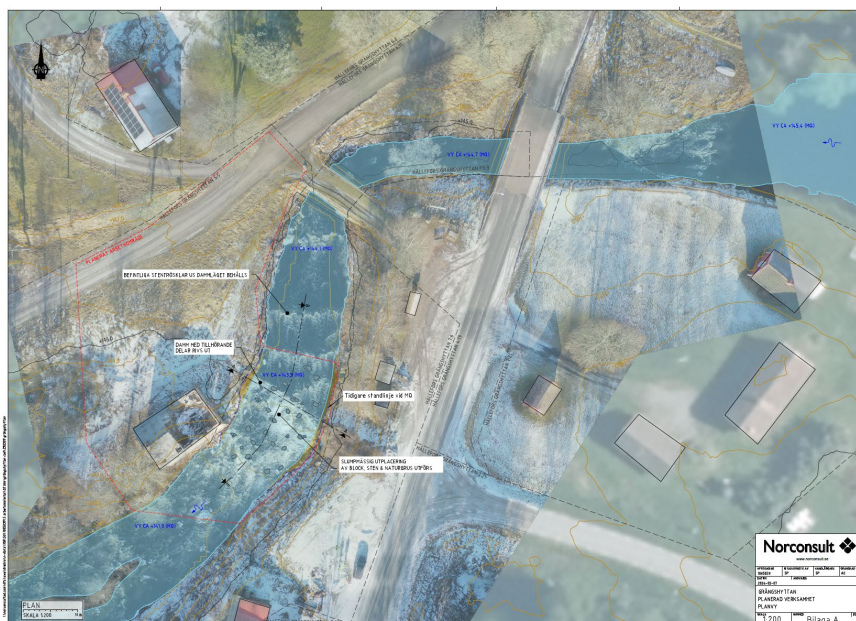
Figur 5. Åtgärdsöversikt över området (Norconsult).

Under projektets förberedelser togs en åtgärdsöversikt fram för att visa vilka arbeten som behövde genomföras i vattendraget och för att visualisera vilka strukturer som fortfarande påverkade vattendraget. Översikten användes som ett planeringsunderlag och markerade både utgångsläget och de planerade åtgärds punkterna, såsom vilka delar av den tidigare dammkonstruktionen som skulle tas bort och vilka partier som skulle restaureras genom biotopvård (figur 5).

Initiala bedömningar visade att de kvarvarande delarna av dammanläggningen fortfarande hade en tydlig påverkan på älvens hydromorfologi. Vattnet trängdes samman över en begränsad del av älvens bredd, vilket skapade kraftiga strömhastigheter och turbulens som försvårade fiskvandring uppströms.

Uppströms hölls vattennivån onaturligt hög, vilket bidrog till struktur som inte motsvarade naturvärdenas behov, medan den nedströms accelererade strömmen bidrog till brist på stabila habitat.

Det blev därmed tydligt att åtgärder krävdes för att återställa älvens naturliga funktion och förbättra förutsättningarna för akvatiska arter. De planerade arbetena omfattade att avlägsna kvarvarande delar av dammkonstruktionen och genomföra riktad biotopvård i den aktuella sträckan. Sistnämnt för att återskapa en naturlig lutning, förbättra bottenstrukturen och skapa fria vandringsvägar för både fisk och bottenfauna.

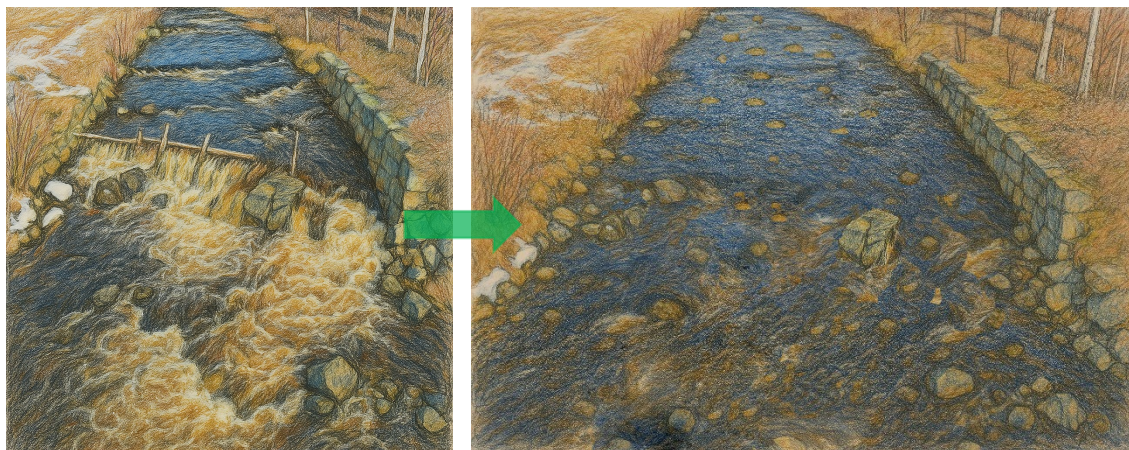
Figur 6. Målbild av den planerade biotopvården.

Utifrån planbilden formulerades även en målbild som visualiserade hur restaureringen skulle genomföras i strömsträckan (figur 6). Målbilden visade en eftersträvan av avsedda åtgärder, såsom ökad variation i bottenstruktur, bättre vandringsmöjligheter för fisk och stabilare livsmiljöer för arter som flodpärlmussla och stensimpa. Målbilden kompletterade därmed åtgärdsöversikten genom att tydliggöra den långsiktiga ambitionen med ingreppen.

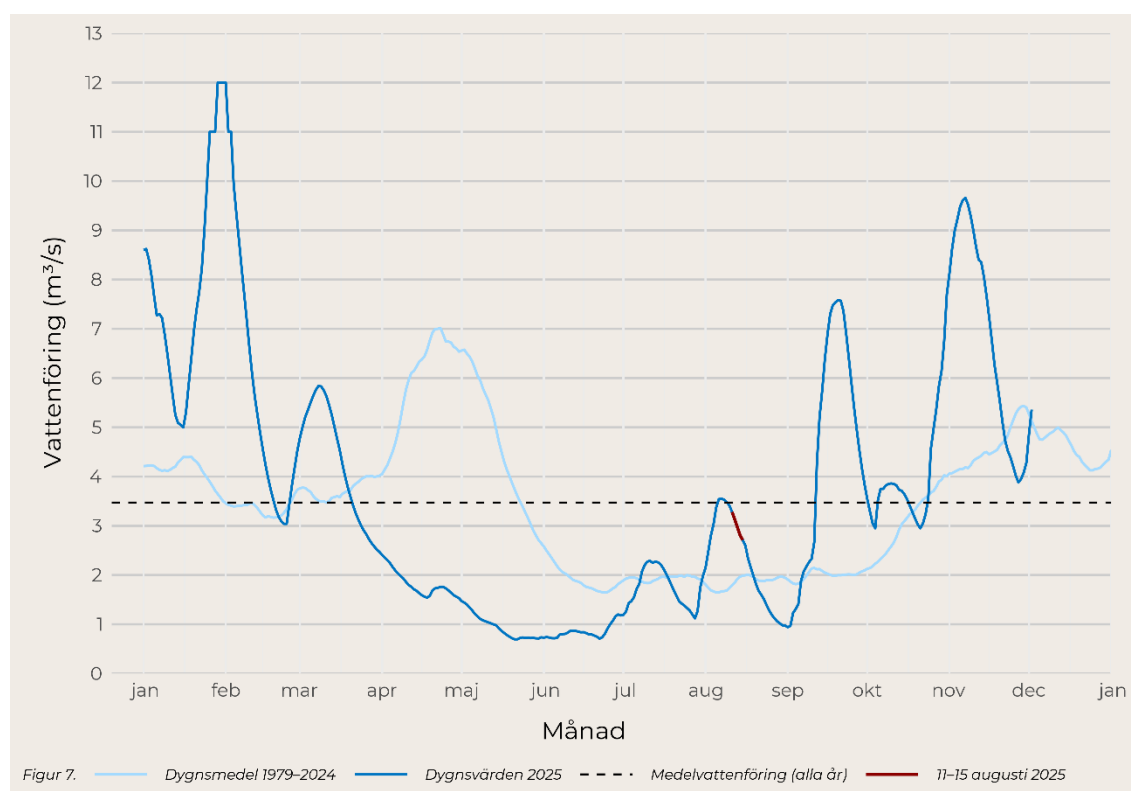
Arbetet med att avveckla vattenanläggningen vid Grängshyttan inleddes den 11 augusti 2025, under en period när vattenföringen, enligt SMHI:s kontrollstation nedströms i Sängen, var under medelvattenföring, vilket minimerade risken för grumling och möjliggjorde ett säkert och miljöanpassat utförande (figur 7).

Det första steget bestod i att rensa arbetsområdet från löst och instabilt material som riskerade att försvåra maskinens framkomlighet eller personsäkerheten på plats. Därefter påbörjades arbeten med att säkerställa tillgång till dammanläggningen. Dammkroppen visade sig, i enlighet med Norconsults tidigare dokumentation, vara en tekniskt komplex konstruktion med flera olika byggnadsfaser (figur 8). Anläggningen bestod av en kraftig tröskelstock vars läge ännu var tydligt markerat i älven, av stockvarv som tillsammans bildat dammens tätning, samt av järnräler inslagna på utsidan för att stabilisera vällen (figur 9).

Av äldre fotografier och dokumentation framgår hur järnräler hade använts som vertikala förstärkningar, och hur dammkonstruktionen fyllts upp med sten, grus och jord för att ge nödvändig tyngd. Denna fyllningskropp hade ännu kvar kapacitet att dämna vatten, trots att de övre delarna av dammen hade spolats bort sedan tidigare.

Arbetet genomfördes i enlighet med den anmälan om vattenverksamhet som föregått åtgärden. Rivningen följde alla delar av kontrollprogrammet som upprättats inför entreprenaden, och varje moment dokumenterades i entreprenörens arbetsdagbok.
