## Slutrapport borttagande av Sulfitendammen i Laxån, Laxå kommun

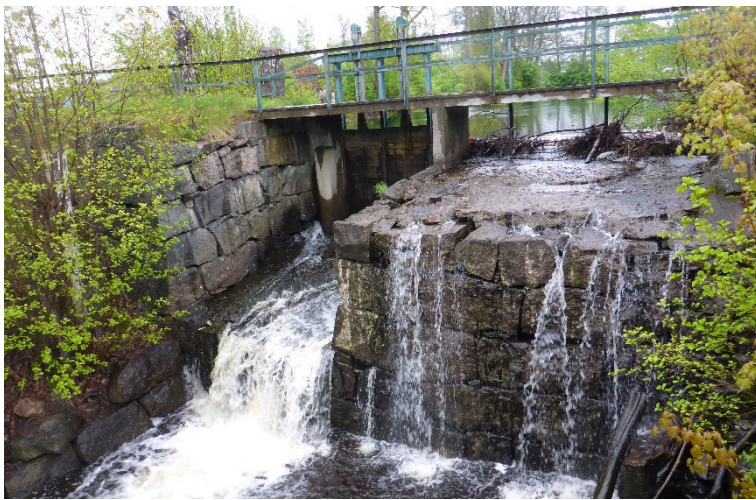
Den 4,4 meter höga  
Sulfitendammen innan åtgärd.

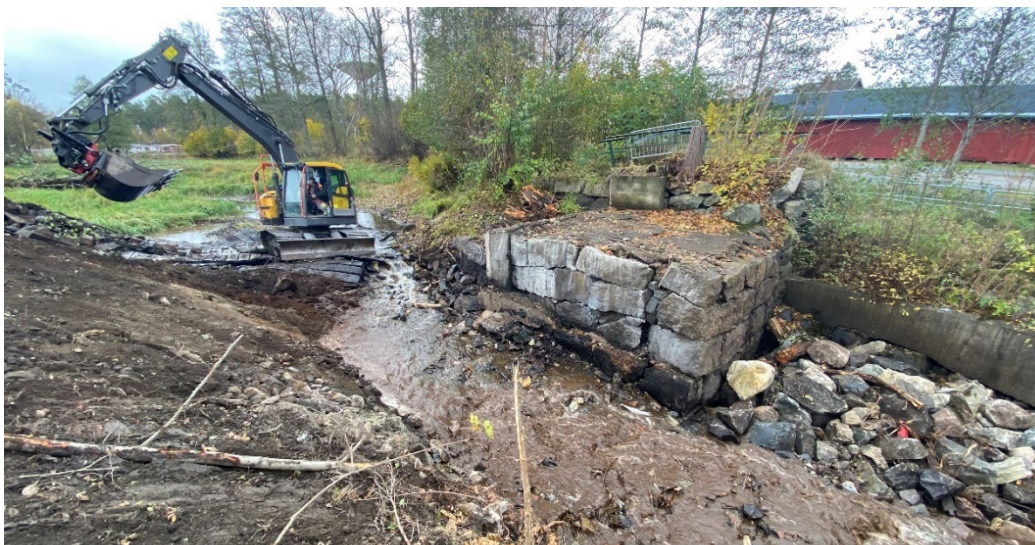
Pågående arbete vid Sulfitendammen under 2021.

Dammen revs under oktober 2021 i samband med lågflöde. Arbetet utfördes av NCC med en av länets mest erfarna grävare vad gäller vattenvårdsarbeten som entreprenör och en fiskesakkunnig som stöd. Fåran uppströms i dämningssområdet biotopvårdades och ved tillfördes till fåran. I Laxå är bristen på dödved i vattendragsfåran mycket stor.

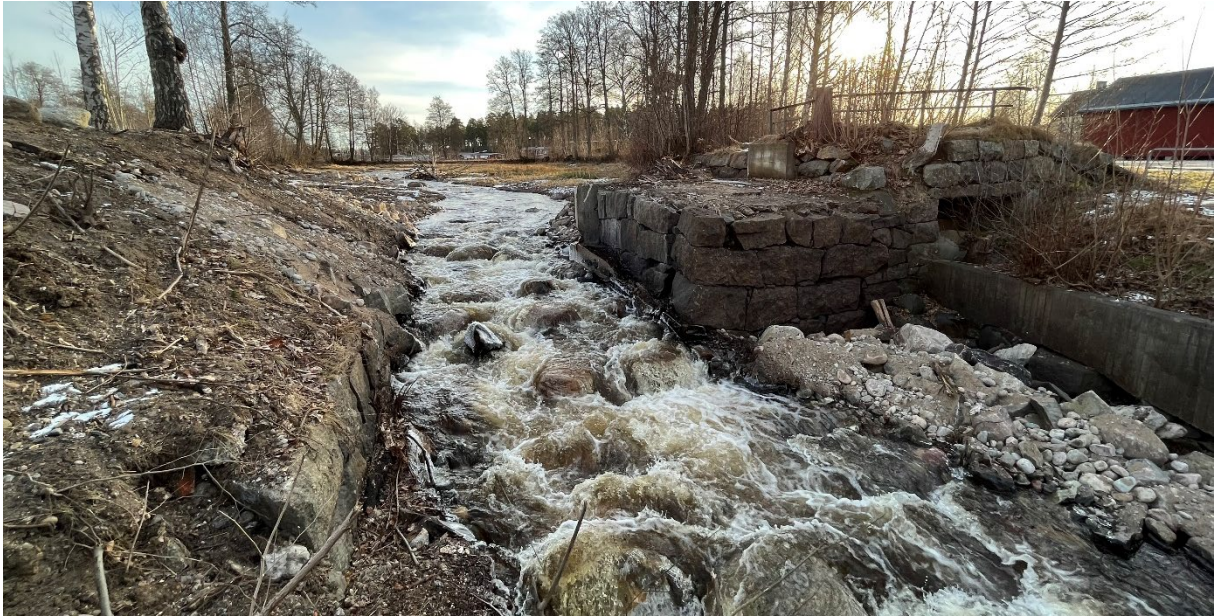
Sulfitendammen efter åtgärd.

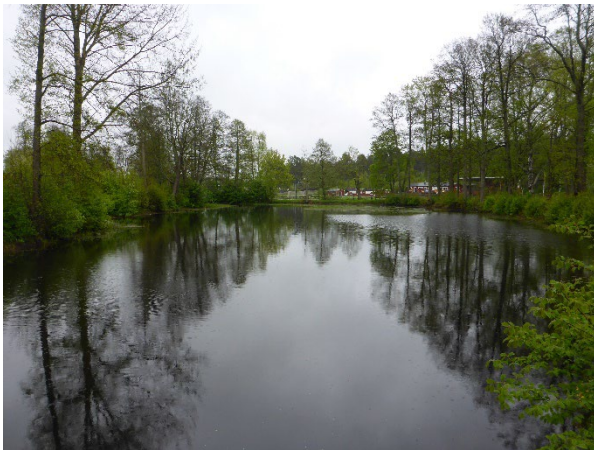
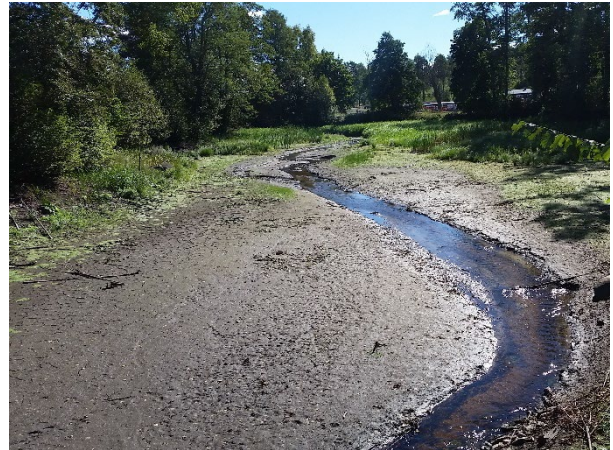
Vattenspiegel innan avsänkning och efter avsänkning av vattenspegeln

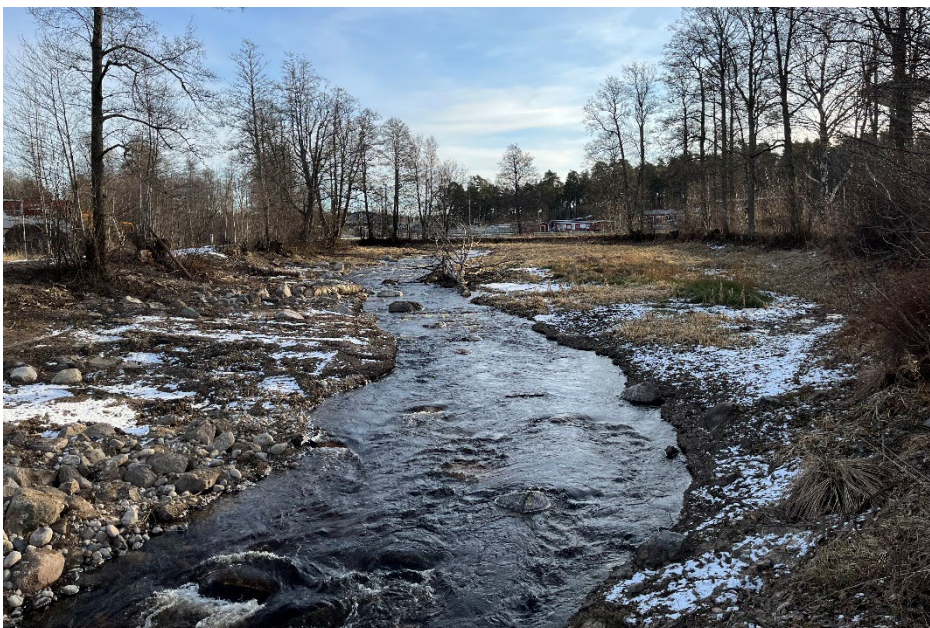
Vinterbild som inte gör området rättvis men visar dämningsområdet efter åtgärd och biotopvård.

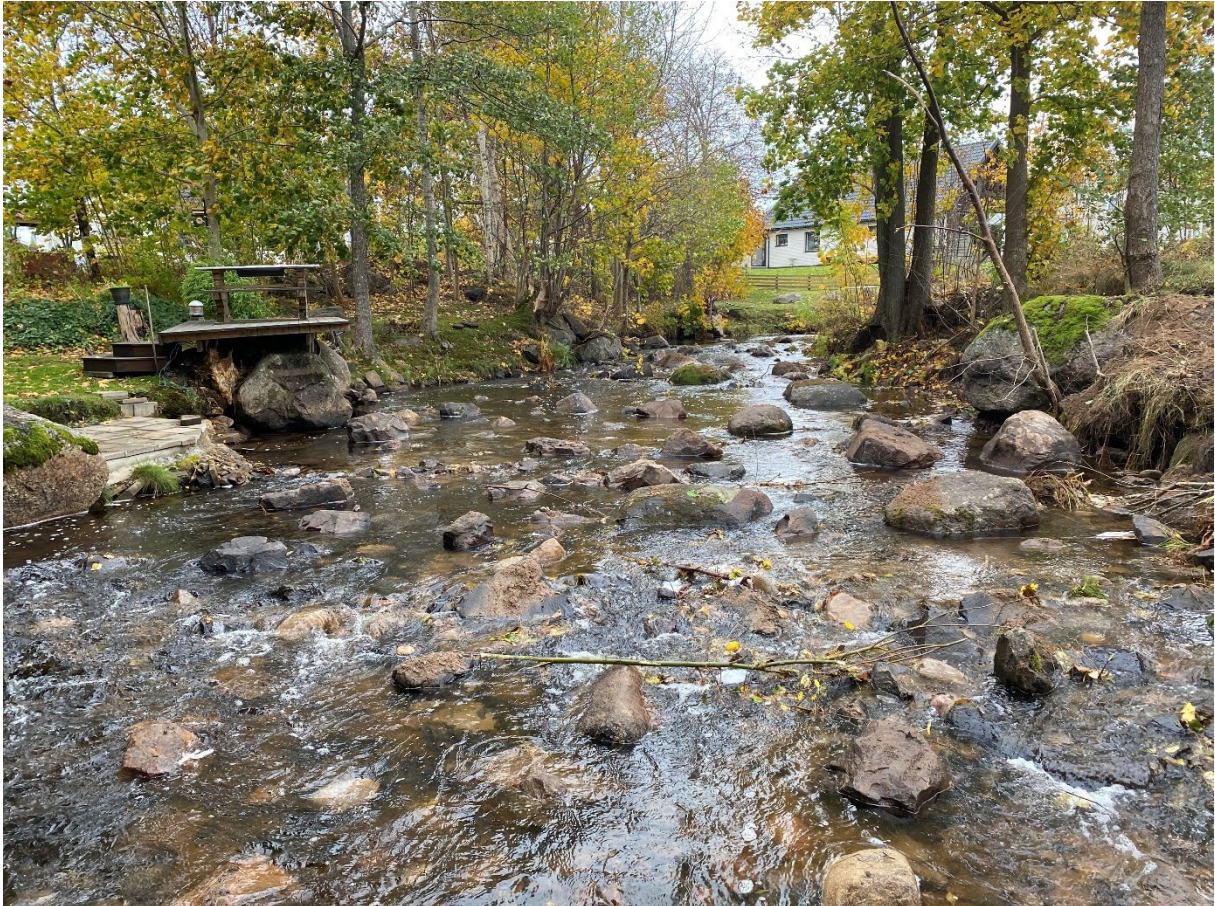
Biotopvårdad strömsträcka mitt ibland villatomter i Laxå.

Laxå biotopvårdades mellan Sulfitendammen och centralskolan. När sten och grus läggs ut skapas en större variation i fåran. Sträckan som biotopvårdats är ca 750 meter lång.

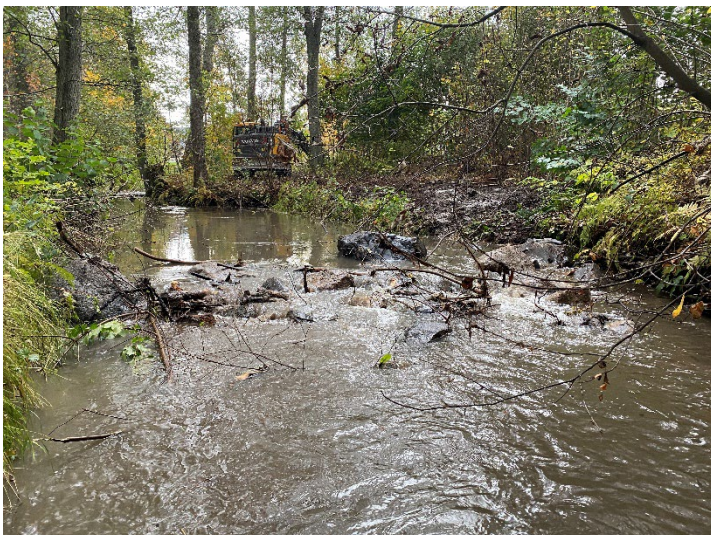
Trösklar har anlagts i ån för att höja basnivån så att kontakt med svämplan återetableras.

Biotopvård återskapar kontakt mellan svämplan och vattendrag, dvs konnektivitet i sidled. Det är viktigt för att vattenhastigheterna inte ska bli för höga i vattendraget så att ved, grus och sand spolas bort och vattendraget får en skålform som aldrig får kontakt med svämplanet. Svämplan och kantzoner är dessutom väldigt artrika miljöer där insekter, groddjur, fåglar och många andra djur och organismer trivs. Laxån har därmed blivit ett mer fungerande vattendragsekosystem efter åtgärderna. Översvämningszonen är särskilt viktig i vattendrag där det finns sällsynta mossor som hårklomossa, målsättningen är att hårklomossan ska etablera sig på sträckorna. Inom projektet har det därmed skapats konnektivitet skapats både i uppströms och nedströmsriktning och i sidled.

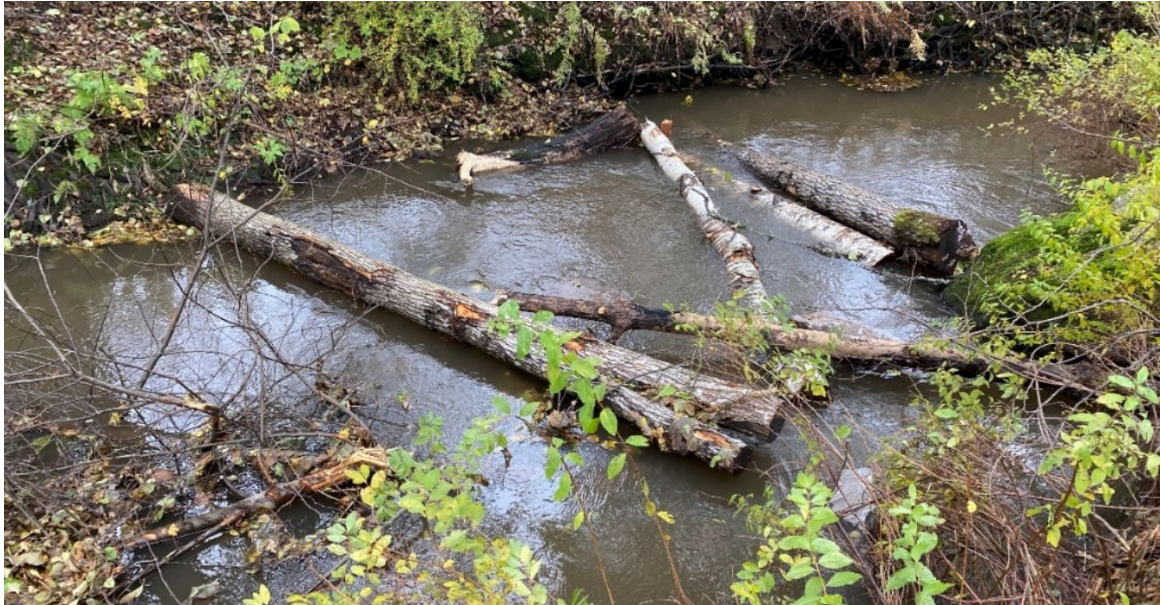
Dödved har lagts ut i ån för att skapa variation och substrat för mossor, insekter och andra organsimer m.m.
